2019年度環境測定結果一覧

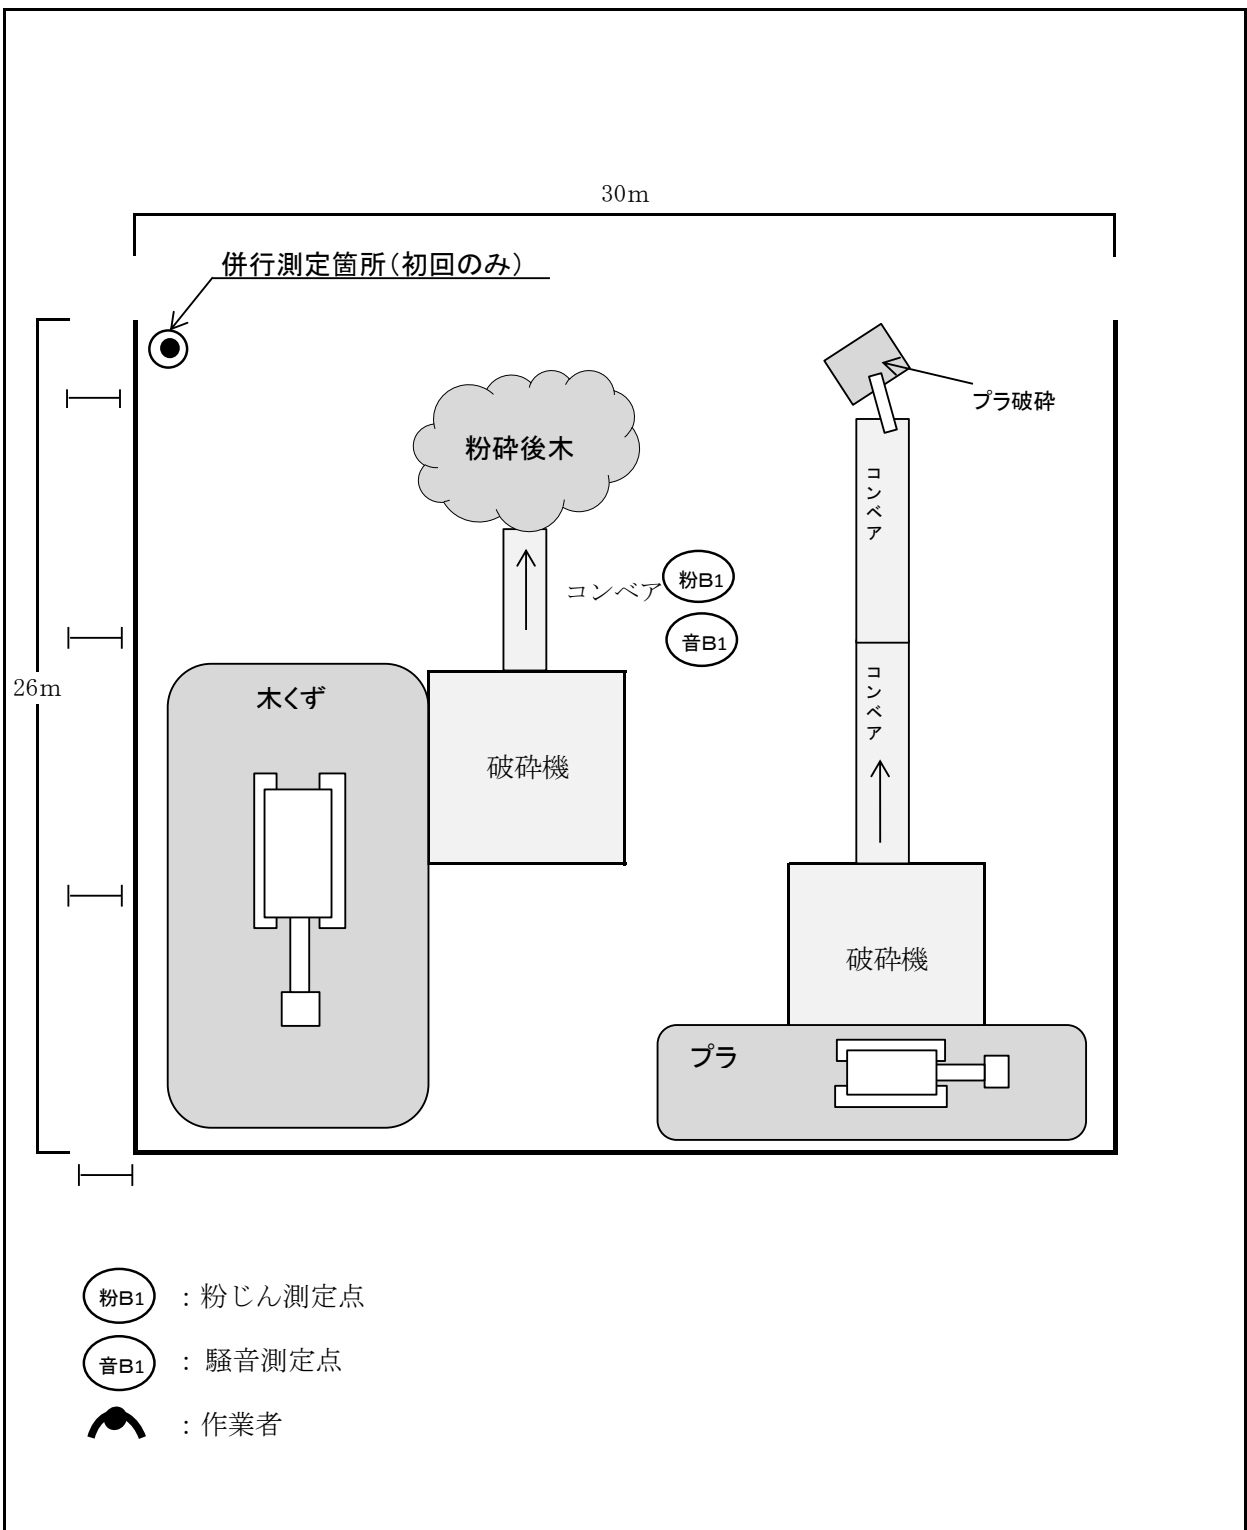
測定場所	産廃		測定日	2019年9月25日	
天候	晴れ	気温(°C)	26.8	湿度(%)	41
【粉じん】	測定時刻		C P M	K 値	粉じん濃度 (mg/m ³)
粉B1	14:40	～ 14:50	44.3	0.0021	0.093
粉B2	～				—
【騒音】	測定時刻		等価騒音レベル(dB)	備考	
音B1	14:40	～ 14:50	73.0	粉じんは作業環境測定基準(4μm50%カット)測定値 木くず粉碎机のみ稼働	
音B2	～

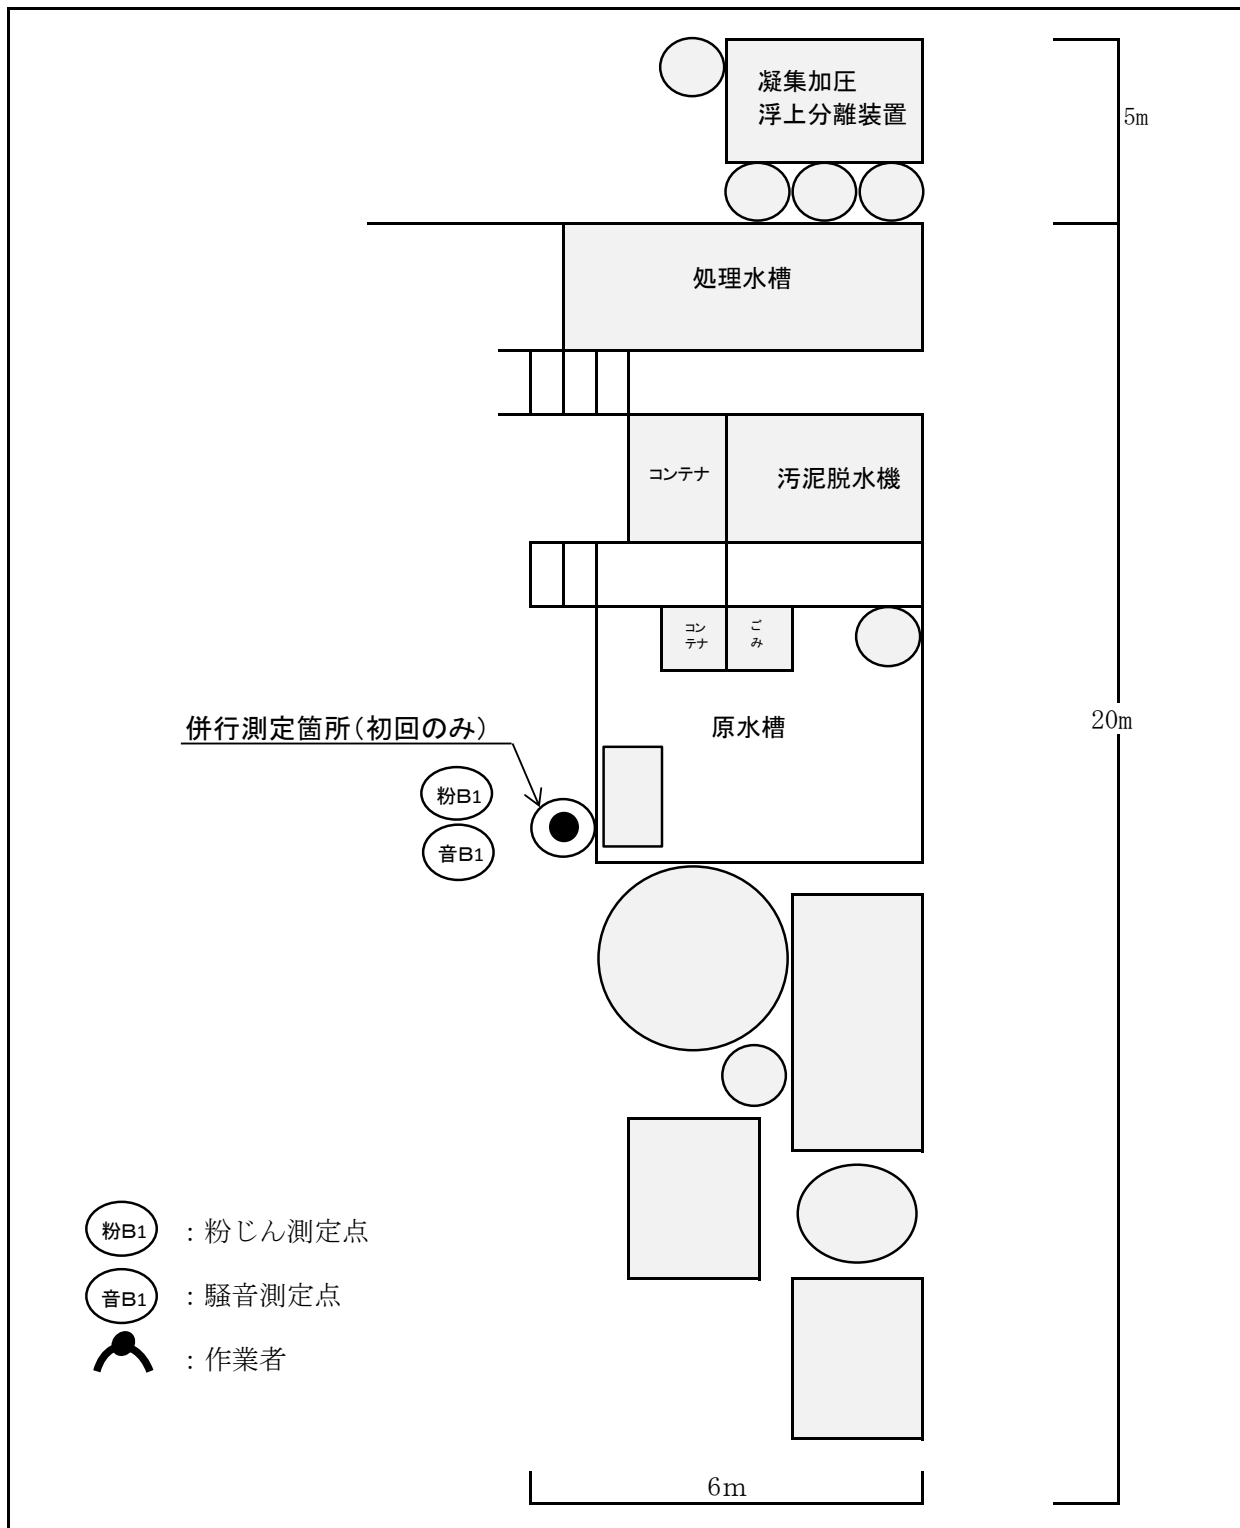
測定場所	水処理施設		測定日	2019年9月25日		
天候	晴れ	気温(℃)	29.0	湿度(%)	38	
【粉じん】	測定時刻		C P M	K 値	粉じん濃度 (mg/m ³)	
粉B1	14:09	～ 14:19	15.0	0.00037	0.0056	
粉B2	-	～ -	-		-	
【騒音】	測定時刻		等価騒音レベル(d B)	備考 粉じんは作業環境測定基準(4μm50%カット)測定値		
音B1	14:09	～ 14:19	70.1			
音B2	-	～ -	-

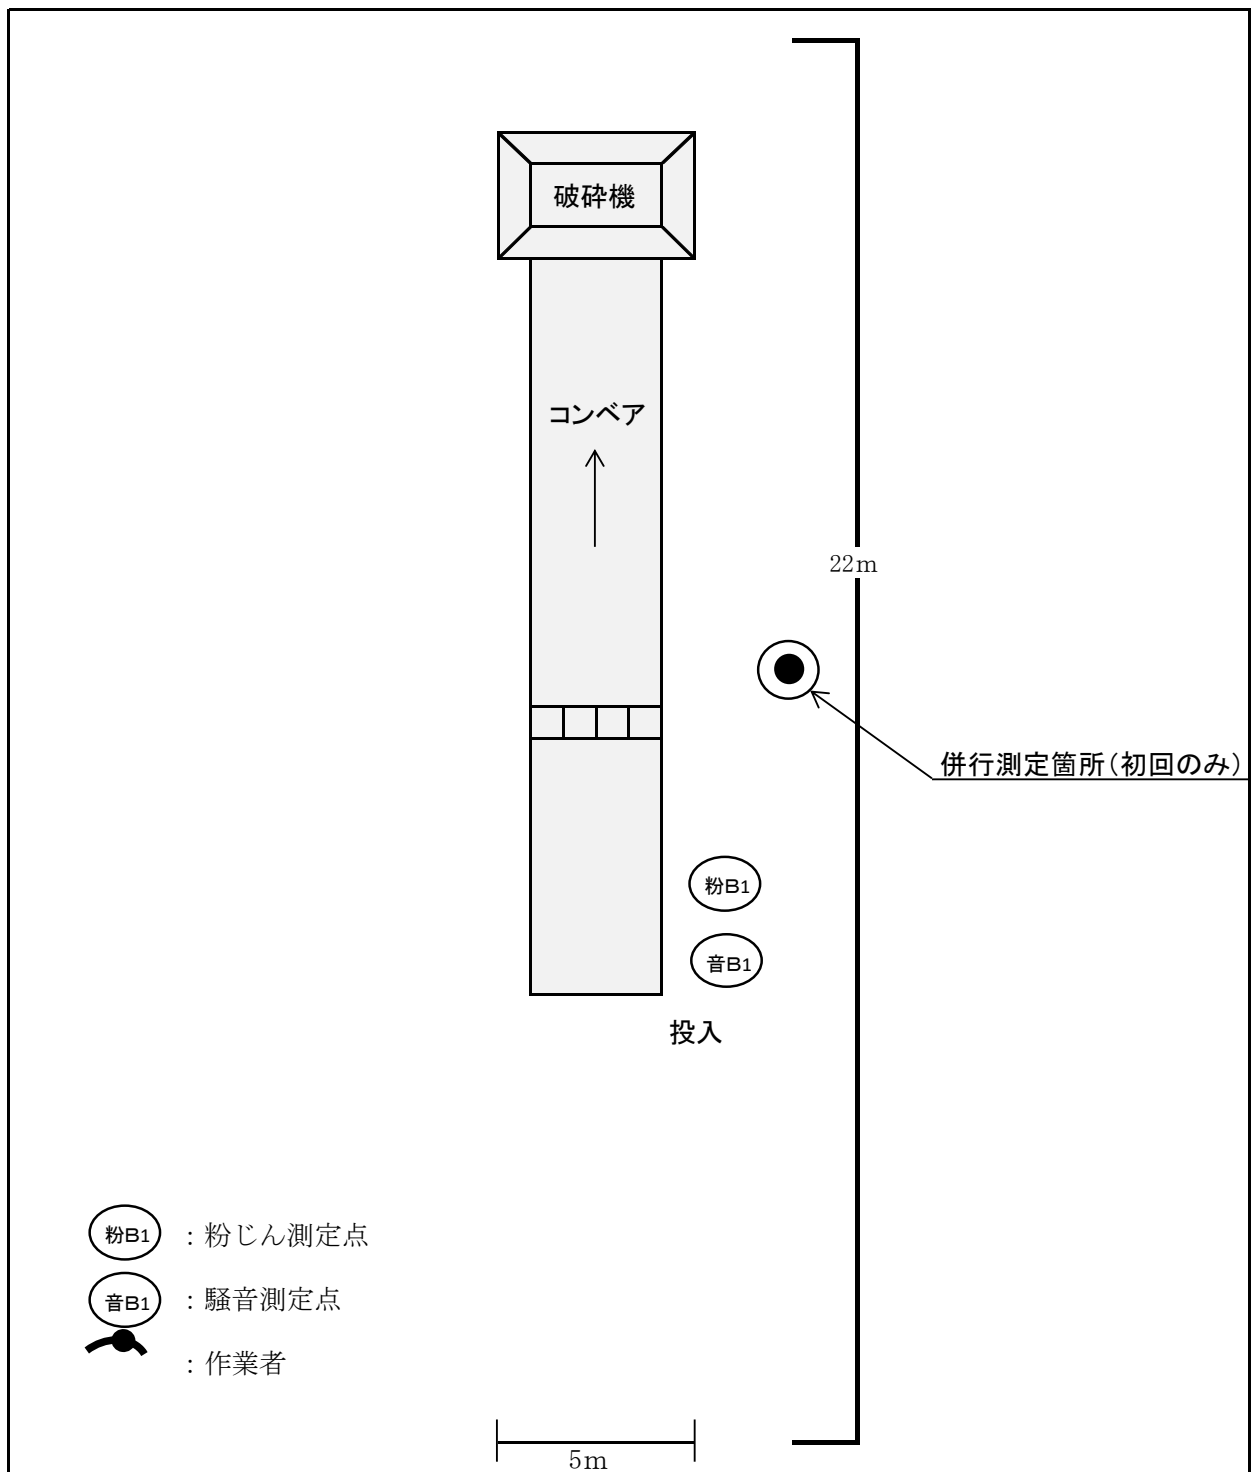
測定場所	投入口		測定日	2019年9月25日	
天候	晴れ	気温(°C)	27.4	湿度(%)	44
【粉じん】	測定時刻		C P M	K 値	粉じん濃度 (mg/m ³)
粉 B1	13:43	～ 13:53	17.6	0.0025	0.044
粉 B2	-	～ -	-		-
【騒音】	測定時刻		等価騒音レベル(d B)	備考 粉じんは作業環境測定基準(4μm50%カット)測定値 ※施設の稼働なし ※騒音：プラ破碎機の影響あり	
音 B1	13:43	～ 13:53	62.8		
音 B2	-	～ -	-

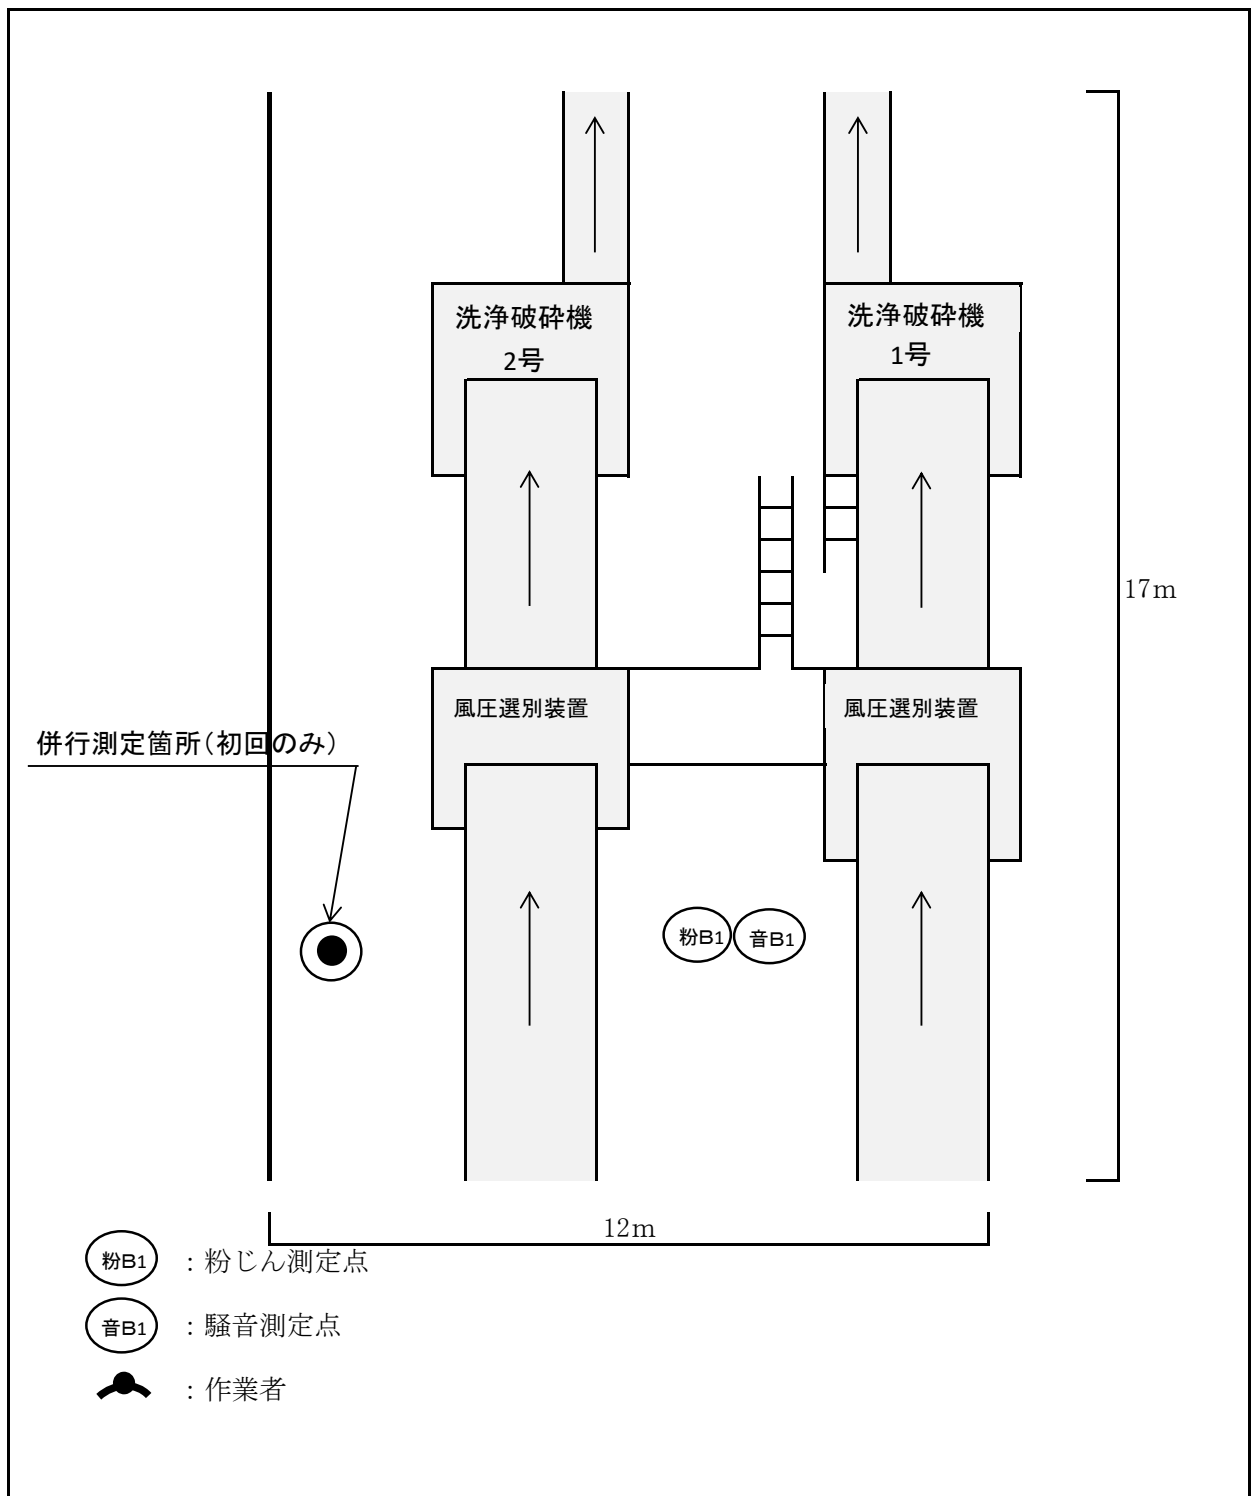
測定場所	洗浄破碎機		測定日	2019年9月25日	
天候	晴れ	気温(°C)	26.4	湿度 (%)	43
【粉じん】	測定時刻		C P M	K 値	粉じん濃度 (mg/m ³)
粉 B1	13:55	~ 14:05	16.3	0.0030	0.049
粉 B2	-	~ -	-		-
【騒音】	測定時刻		等価騒音レベル(d B)	備考	
音 B1	13:55	~ 14:05	70.0	粉じんは作業環境測定基準(4μm50%カット)測定値	
音 B2	-	~ -	-	※施設の稼働なし	
				※プラ破碎機の影響あり

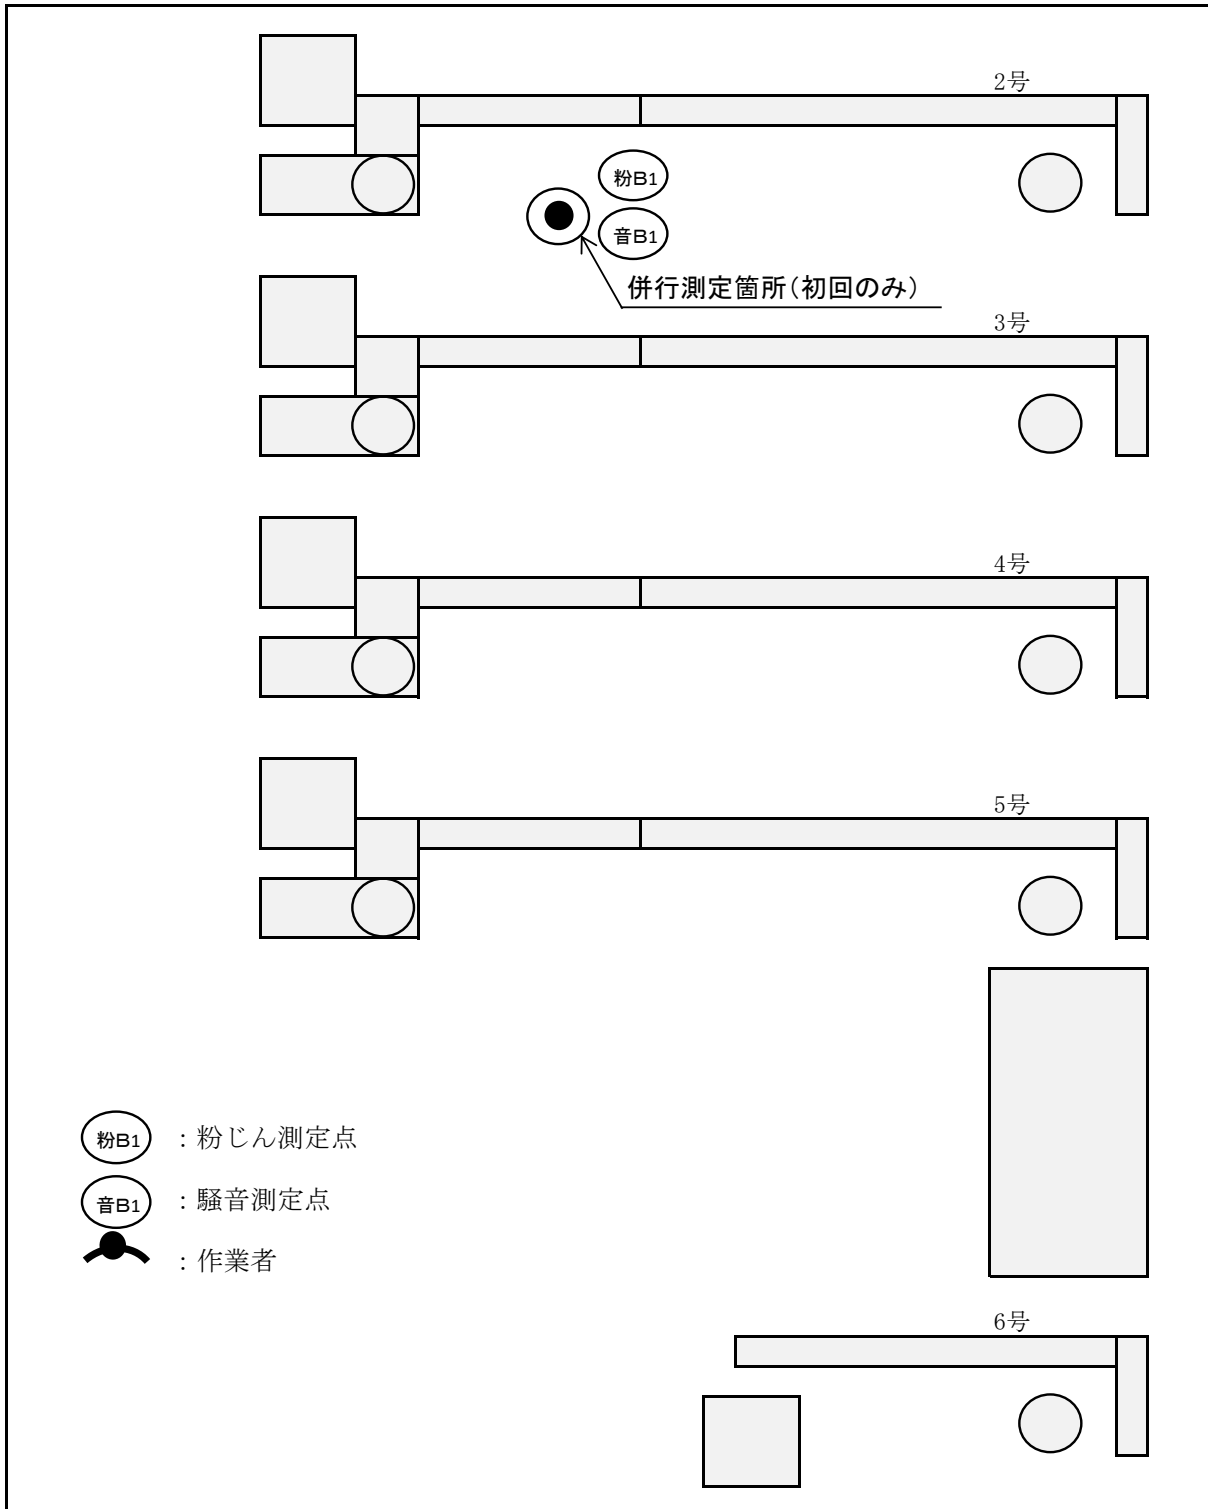
測定場所	造粒機	測定日	2019年9月25日		
天候	晴れ	気温(°C)	29.1	湿度(%)	37
【粉じん】	測定時刻	C P M	K 値	粉じん濃度 (mg/m ³)	
粉 B1	14:25 ~ 14:35	315.9	0.00074	0.23	
粉 B2	- ~ -	-		-	
【騒音】	測定時刻	等価騒音レベル (d B)	備考		
音 B1	14:25 ~ 14:35	69.2	粉じんは作業環境測定基準 (4μm50%カット) 測定値		
音 B2	- ~ -	-	※施設の稼働なし

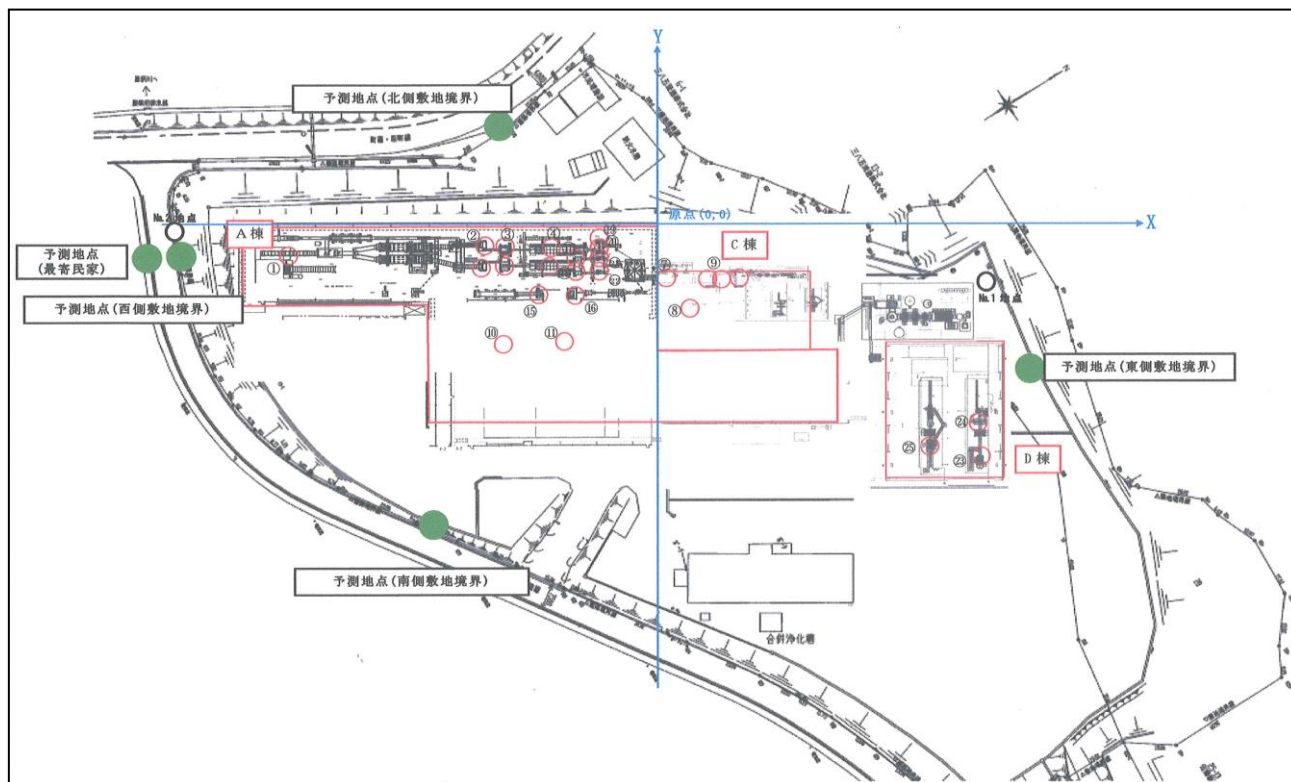
測定点	粉じん						備考
	測定時刻	C P M	K 値	粉じん濃度 (mg/m^3)	気温($^{\circ}\text{C}$) 湿度(%)	風向 風速(m/s)	
北側 敷地境界	14:10~14:20	6.3	0.00077	0.0049	28.1 45	北西 1.9	
東側 敷地境界	14:25~14:35	8.0	0.014	0.11	27.4 43	北西 2.0	
南側 敷地境界	13:44~13:54	4.1	0.00069	0.0028	28.9 34	東 1.0	
西側 敷地境界	13:57~14:07	6.3	0.0076	0.048	28.9 38	西 2.4

測定点	測定時刻	騒音レベル L_{aeq} (d B)	振動レベル L_{10} (d B)	気温($^{\circ}\text{C}$) 湿度(%)	風向 風速(m/s)	備考
北側 敷地境界	14:10~14:20	59.0	33.4	28.1 45	北西 1.9	風の影響あり、車の影響あり
東側 敷地境界	14:25~14:35	53.7	35.1	27.4 43	北西 2.0	風の影響あり
南側 敷地境界	13:44~13:54	58.1	38.2	28.9 34	東 1.0	高速道路及び隣接道路の影響あり 風の影響あり
西側 敷地境界	13:57~14:07	55.9	30.4	28.9 38	西 2.4	高速道路及び隣接道路の影響あり 風の影響あり
