測定場所	産廃		測定日	2020年1月20日	
天候	晴れ	気温(°C)	10.4	湿度(%)	41
【粉じん】	測定時刻		C P M	K 値	粉じん濃度 (mg/m ³)
粉 B1	11:14	～ 11:24	96.8	0.0021	0.20
粉 B2	-	～ -	-		-
【騒音】	測定時刻		等価騒音レベル(dB)	備考	
音 B1	11:14	～ 11:24	77.9	粉じんは作業環境測定基準(4μm50%カット)測定値 木くず破砕機稼働	
音 B2	-	～ -	-

2019年度環境測定結果一覧

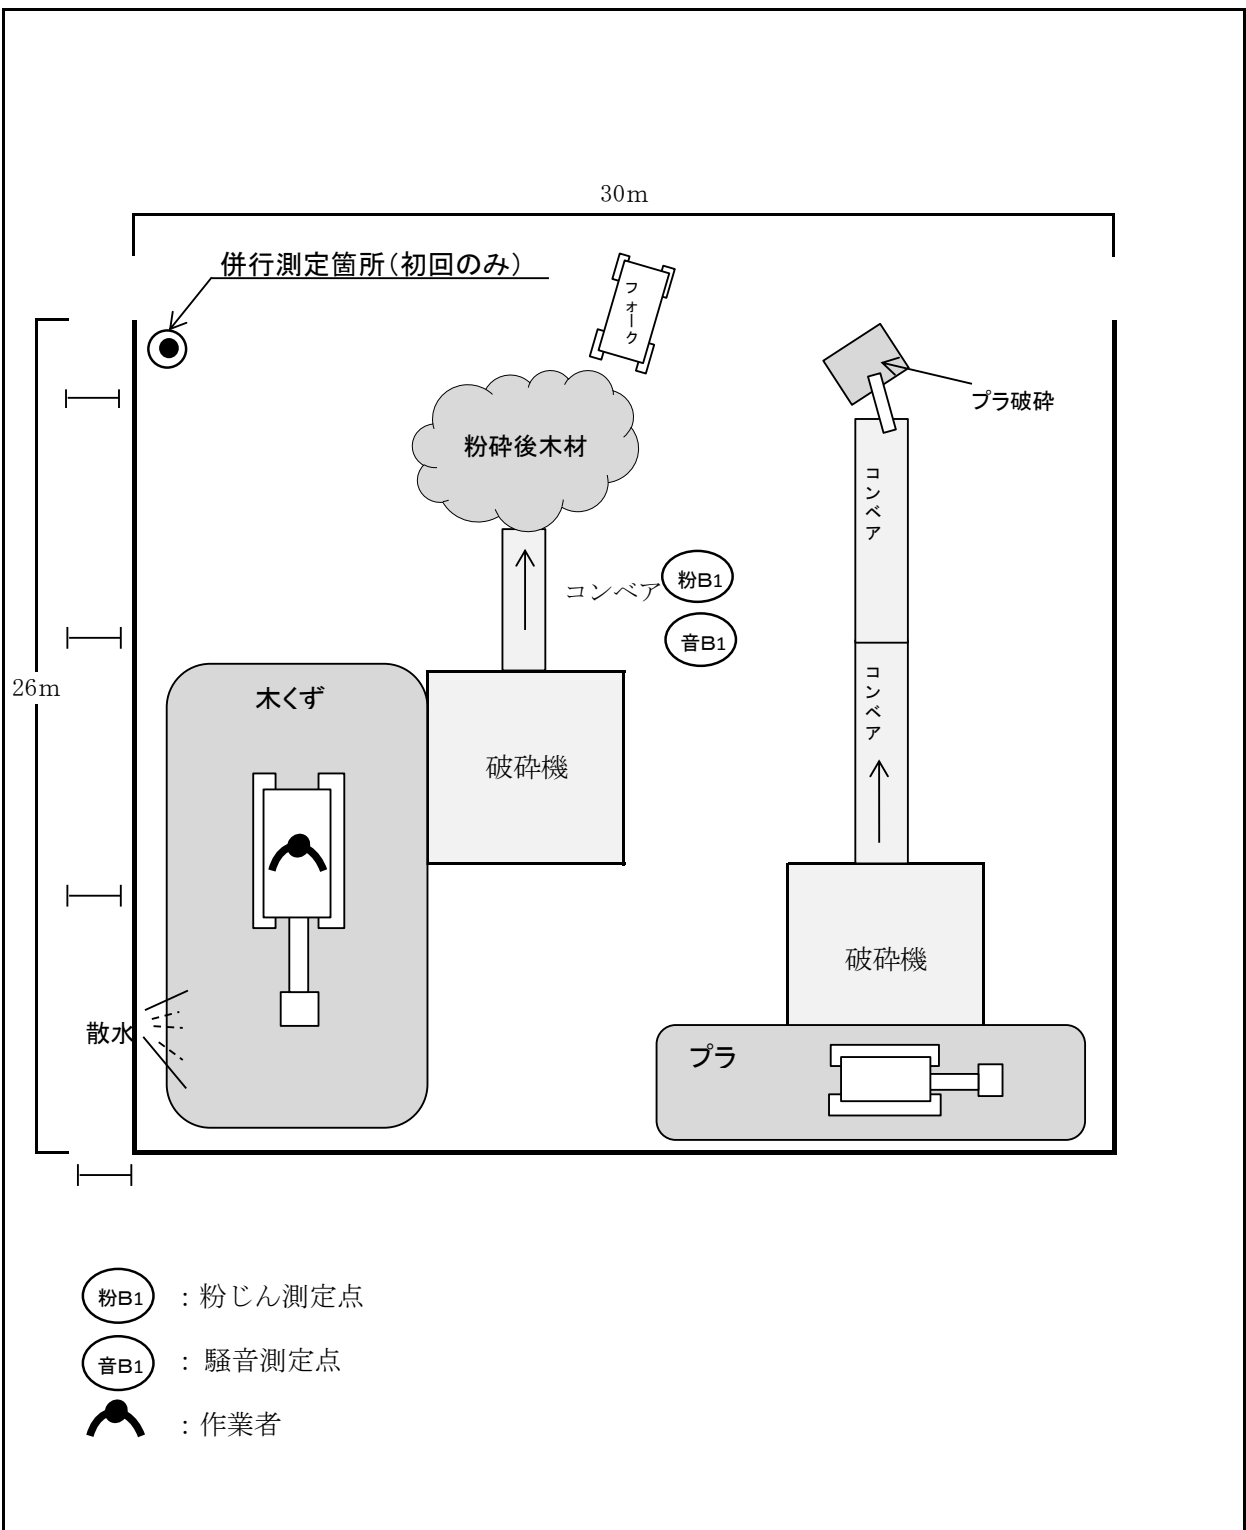
- : 粉じん測定点
- : 騒音測定点
- : 作業者

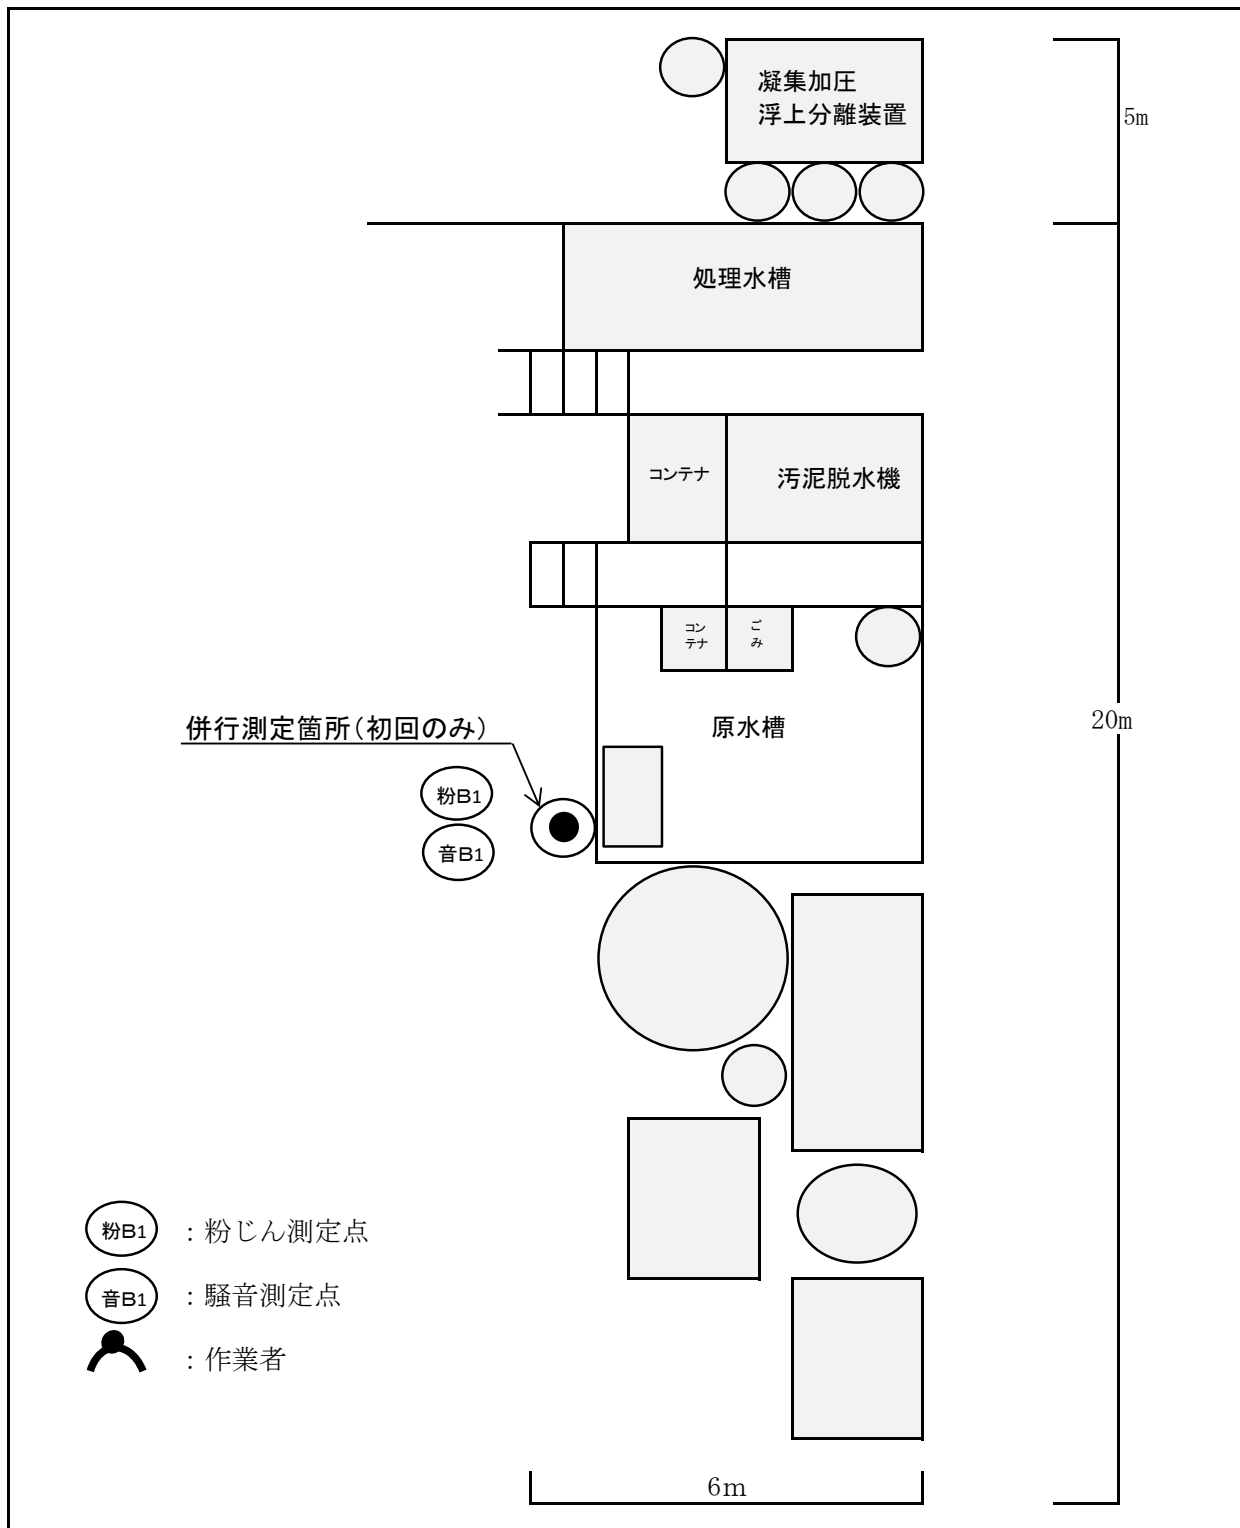
- : 粉じん測定点
- : 騒音測定点
- : 作業者

測定場所	水処理施設		測定日	2020年1月20日		
天候	晴れ	気温(℃)	9.3	湿度(%)	45	
【粉じん】	測定時刻		C P M	K 値	粉じん濃度 (mg/m ³)	
粉B1	10:47	～ 10:57	118.1	0.00037	0.044	
粉B2	-	～ -	-		-	
【騒音】	測定時刻		等価騒音レベル(d B)	備考 粉じんは作業環境測定基準(4μm50%カット)測定値 騒音は造粒機の影響あり、風の影響あり		
音B1	10:47	～ 10:57	75.1			
音B2	-	～ -	-

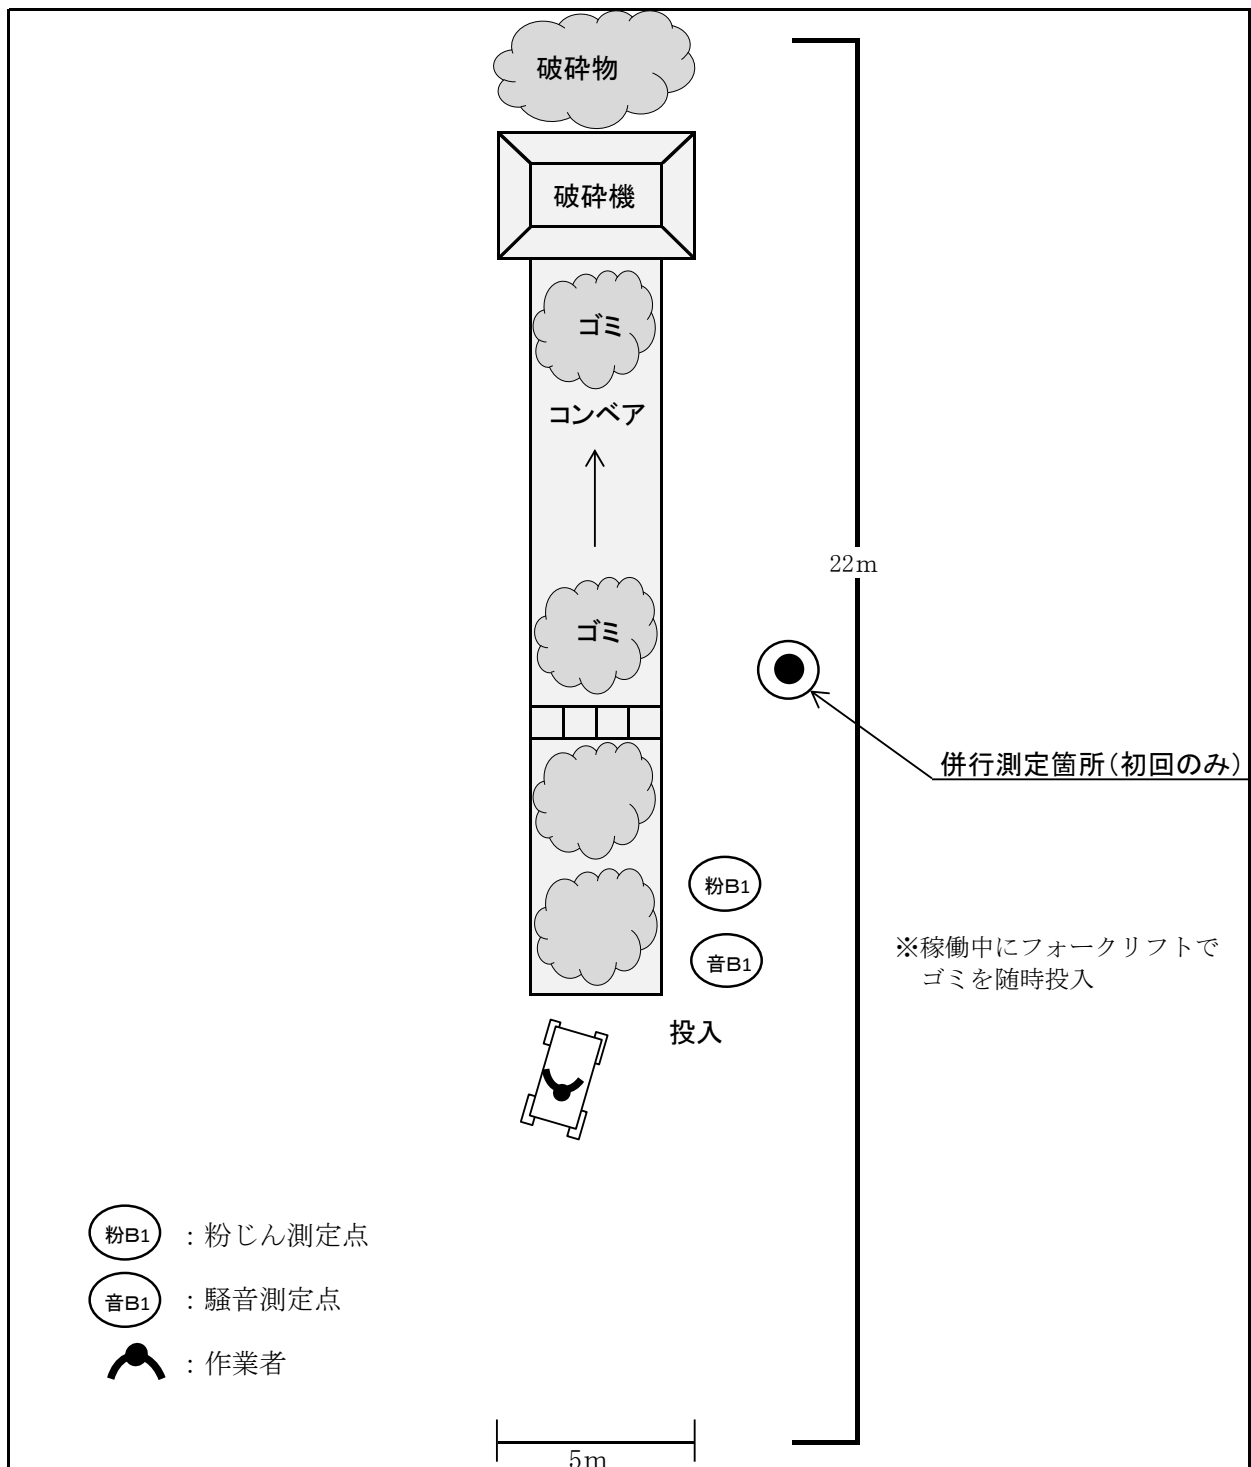
粉B1 : 粉じん測定点

音B1 : 騒音測定点

測定場所	投入口		測定日	2020年1月20日	
天候	晴れ	気温(°C)	10.0	湿度(%)	41
【粉じん】	測定時刻		C P M	K 値	粉じん濃度 (mg/m ³)
粉 B1	10:23	～ 10:33	23.7	0.0025	0.059
粉 B2	-	～ -	-		-
【騒音】	測定時刻		等価騒音レベル(d B)	備考 粉じんは作業環境測定基準(4μm50%カット)測定値 施設の稼働あり	
音 B1	10:23	～ 10:33	72.2		
音 B2	-	～ -	-

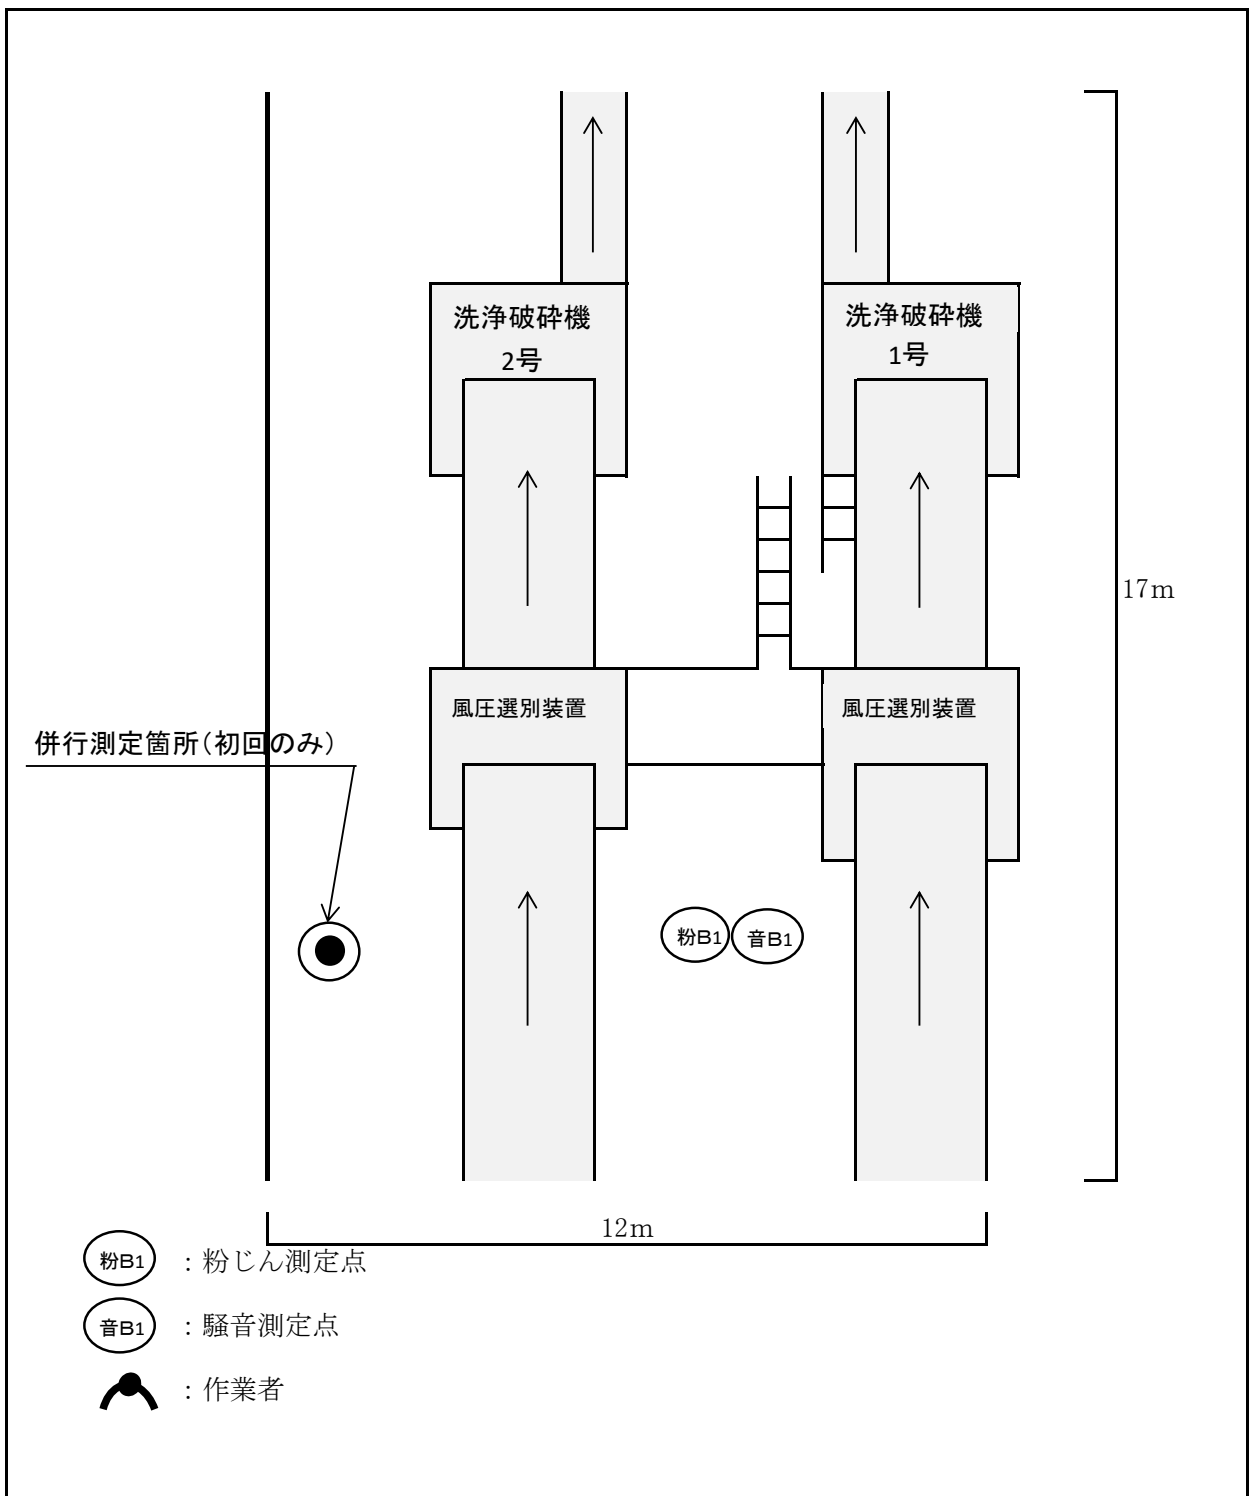
測定場所	洗浄破碎機		測定日	2020年1月20日	
天候	晴れ	気温(°C)	9.8	湿度(%)	44
【粉じん】	測定時刻		C P M	K 値	粉じん濃度 (mg/m ³)
粉 B1	10:35	～ 10:45	28.6	0.0030	0.086
粉 B2	-	～ -	-		-
【騒音】	測定時刻		等価騒音レベル(d B)	備考	
音 B1	10:35	～ 10:45	65.7	粉じんは作業環境測定基準(4μm50%カット)測定値 施設の稼働なし	
音 B2	-	～ -	-	騒音は投入口、造粒機の影響あり

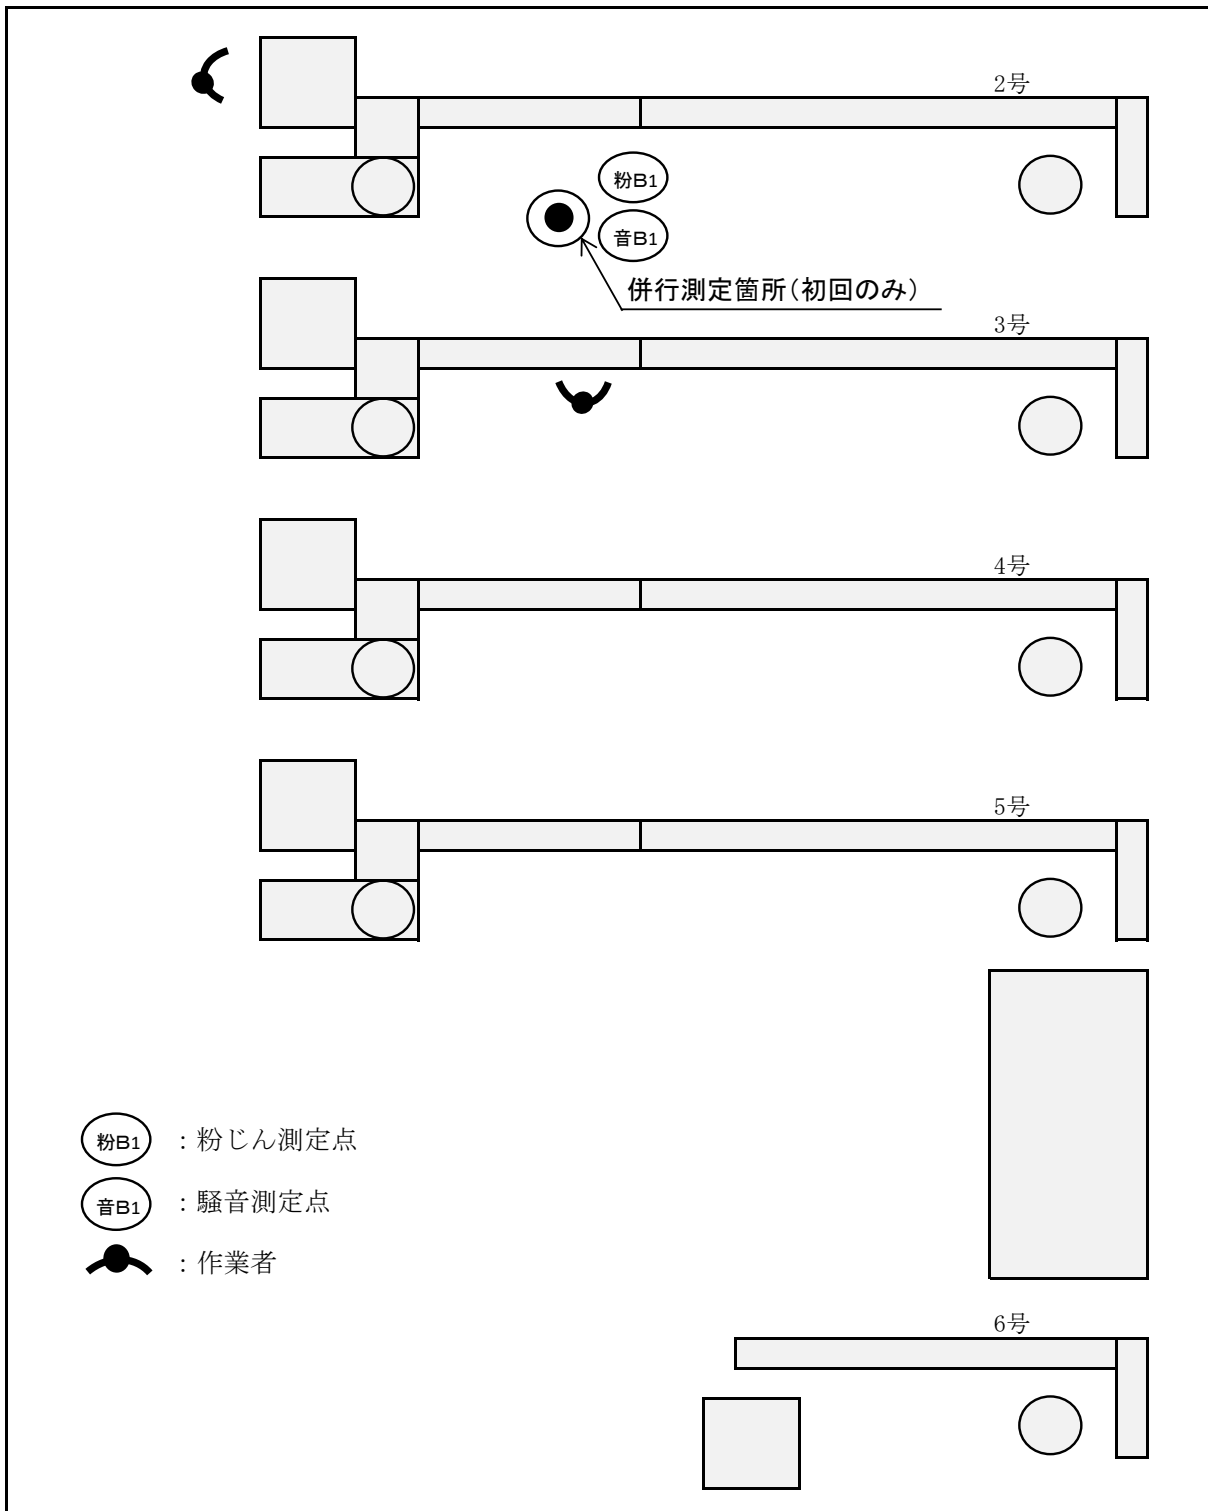
: 粉じん測定点
-

: 騒音測定点
-

測定場所	造粒機		測定日	2020年1月20日		
天候	晴れ	気温(°C)	9.2	湿度(%)	50	
【粉じん】	測定時刻		C P M	K 値	粉じん濃度 (mg/m ³)	
粉 B1	11:00	～ 11:10	579.3	0.00074	0.43	
粉 B2	-	～ -	-		-	
【騒音】	測定時刻		等価騒音レベル(dB)	備考		
音 B1	11:00	～ 11:10	83.7	粉じんは作業環境測定基準(4μm50%カット)測定値		
音 B2	-	～ -	-	施設の稼働あり

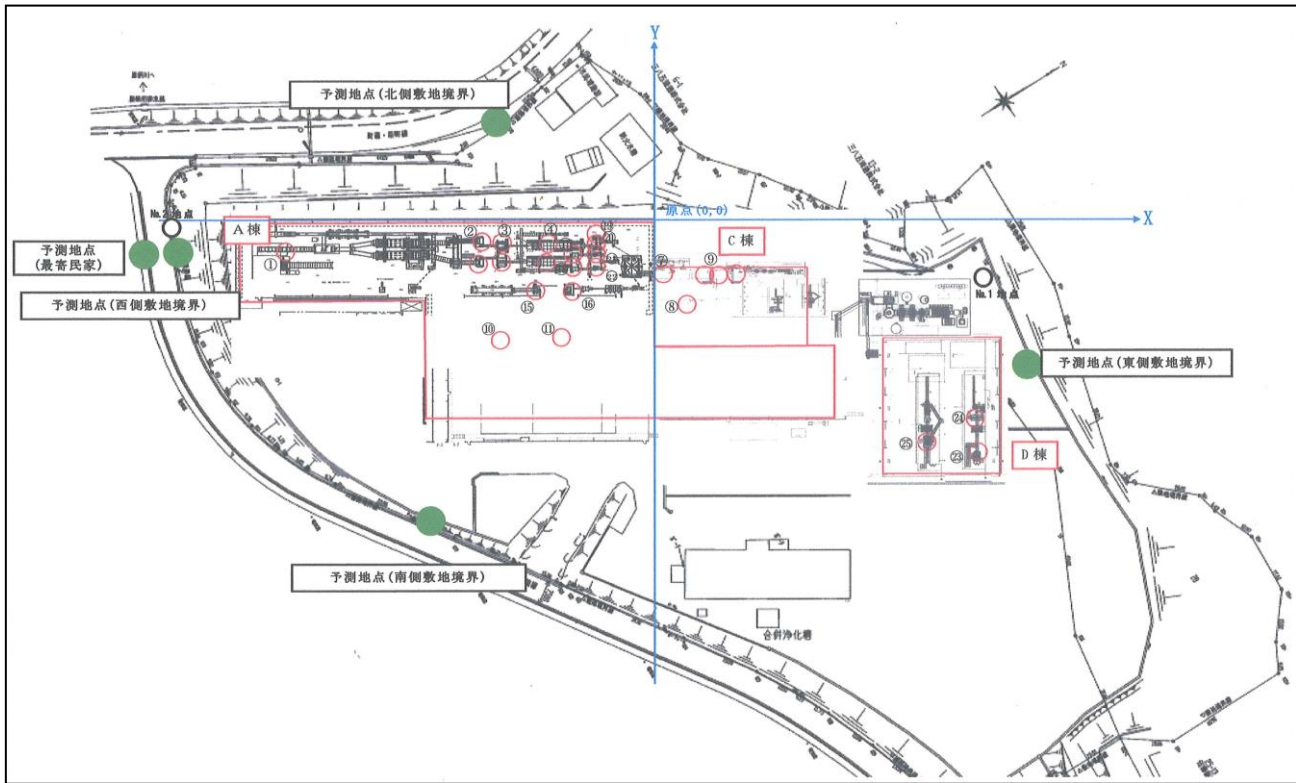
測定日：2020年1月20日

粉じんは浮遊粒子状物質環境基準（10 μ m100%カット）測定値

測定点	粉じん						
	測定時刻	C P M	K 値	粉じん濃度 (mg/m ³)	気温(°C) 湿度(%)	風向 風速(m/s)	備考
北側 敷地境界	10:52~11:02	14.2	0.00077	0.011	9.6 51	北西 3.4	
東側 敷地境界	11:06~11:16	23.4	0.014	0.33	9.8 52	北西 0.8	
南側 敷地境界	10:25~10:35	15.3	0.00069	0.011	10.7 43	北西 2.4	
西側 敷地境界	10:38~10:48	13.8	0.0076	0.10	10.4 47	北西 2.3

測定点	測定時刻	騒音レベル L _{aeq} (d B)	振動レベル L ₁₀ (d B)	気温(°C) 湿度(%)	風向 風速(m/s)	備考
北側 敷地境界	10:52~11:02	56.1	33.3	9.6 51	北西 3.4	強風の影響あり、車の影響あり
東側 敷地境界	11:06~11:16	56.8	41.4	9.8 52	北西 0.8	
南側 敷地境界	10:25~10:35	61.1	36.8	10.7 43	北西 2.4	高速道路及び隣接道路の影響あり、 強風の影響あり
西側 敷地境界	10:38~10:48	72.3	36.5	10.4 47	北西 2.3	高速道路及び隣接道路の影響あり、 強風の影響あり
