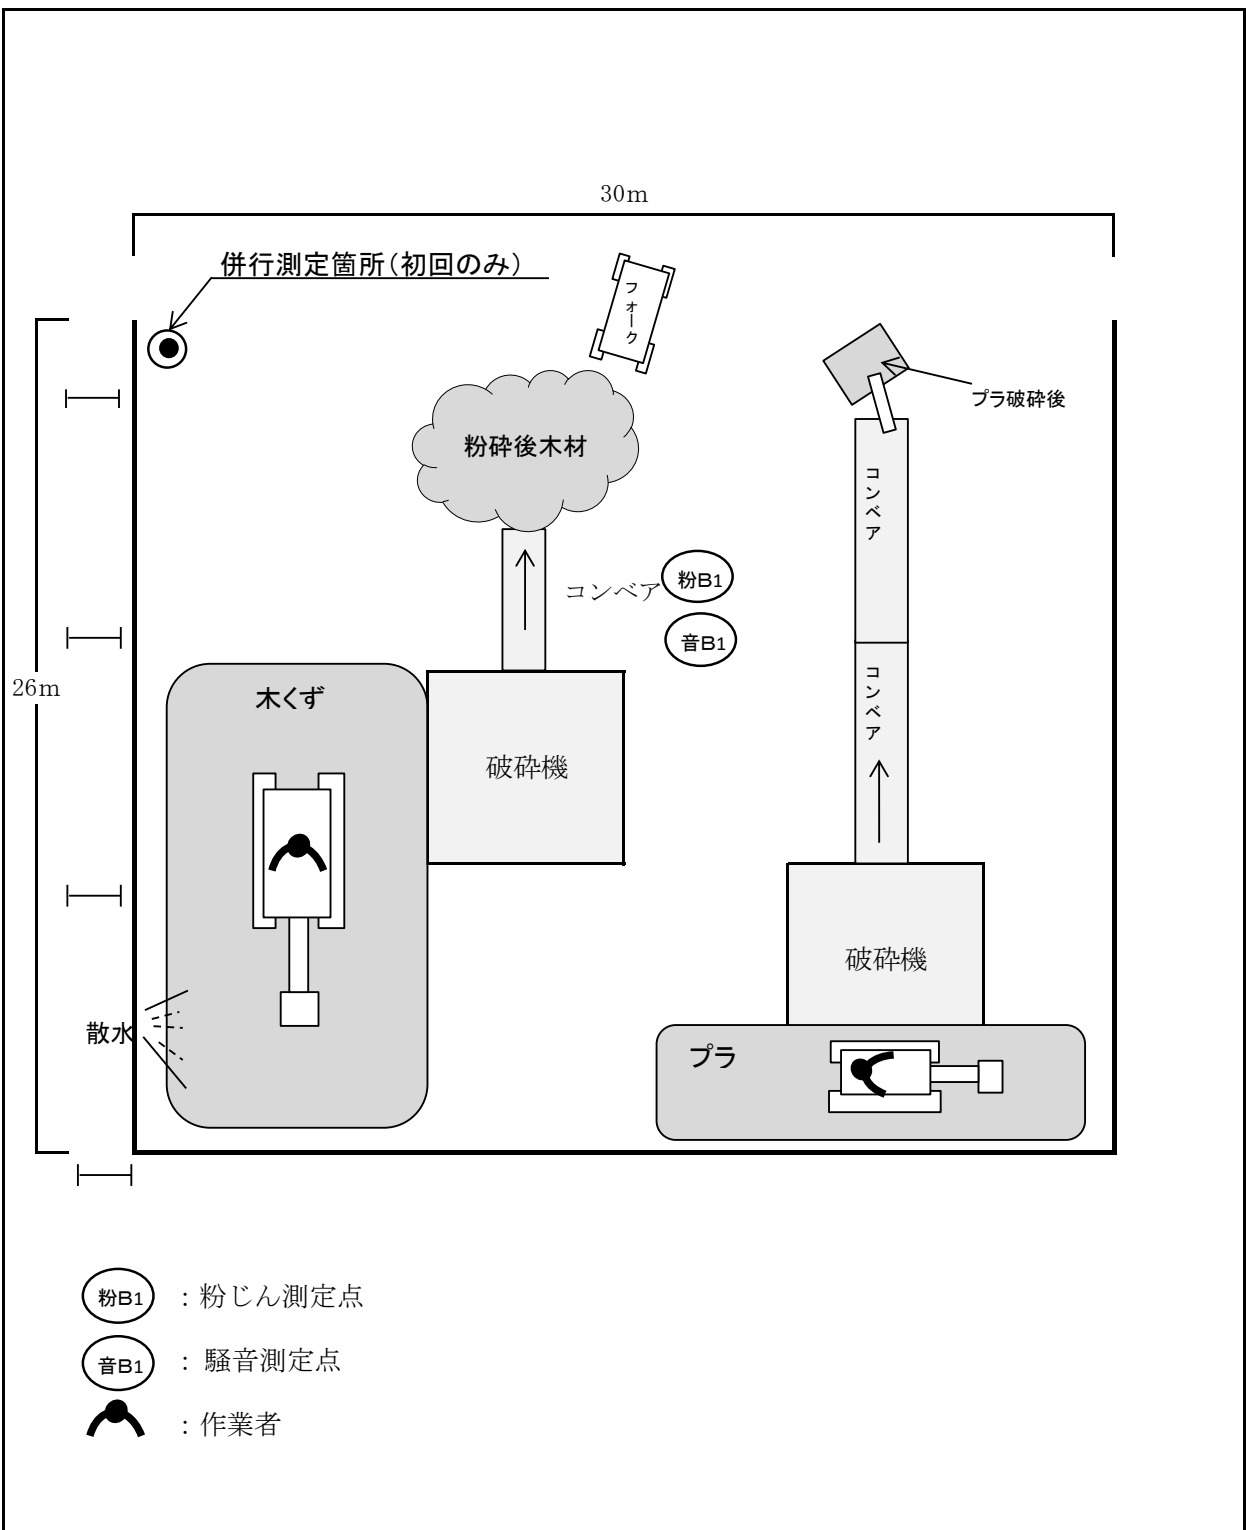
| 測定場所 | 産廃 | | 測定日 | 2020年2月13日 | |
| 粉B1 | 14:40 | ～ 14:50 | 39.9 | 0.0021 | 0.084 |
| 音B1 | 14:40 | ～ 14:50 | 76.2 | 粉じん:作業環境測定基準(4μm50%カット)測定値 木くず破砕機、プラ破砕機稼働 | |
