## 2020年度環境測定結果一覧

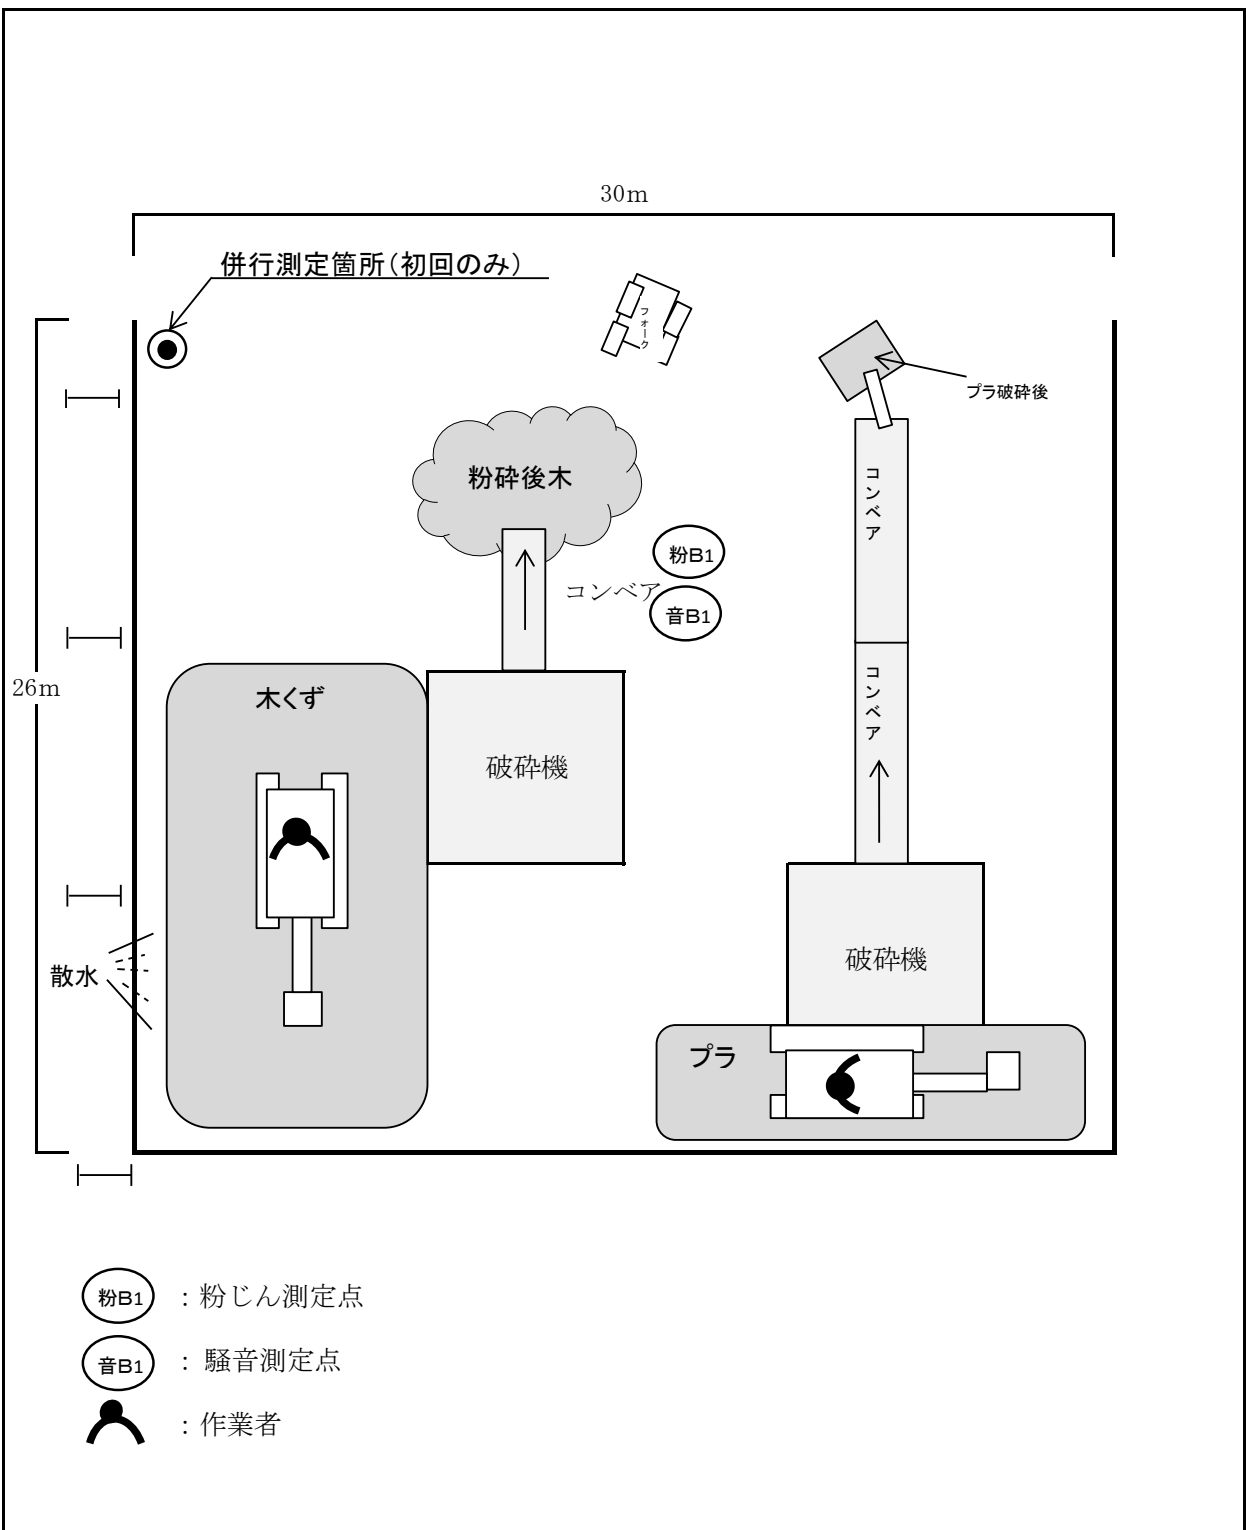
測定場所	産廃		測定日	2020年11月12日	
天候	晴れ	気温(°C)	9.7	湿度(%)	56
<b>【粉じん】</b>	測定時刻		C P M	K 値	粉じん濃度 (mg/m <sup>3</sup> )
粉B1	10:54	~ 11:04	18.9	0.0019	0.036
粉B2	-	~ -	-		-
<b>【騒音】</b>	測定時刻		等価騒音レベル(d B)	備考 粉じん:作業環境測定基準(4μm50%カット)測定値	
音B1	10:54	~ 11:04	77.7		
音B2	-	~ -	-

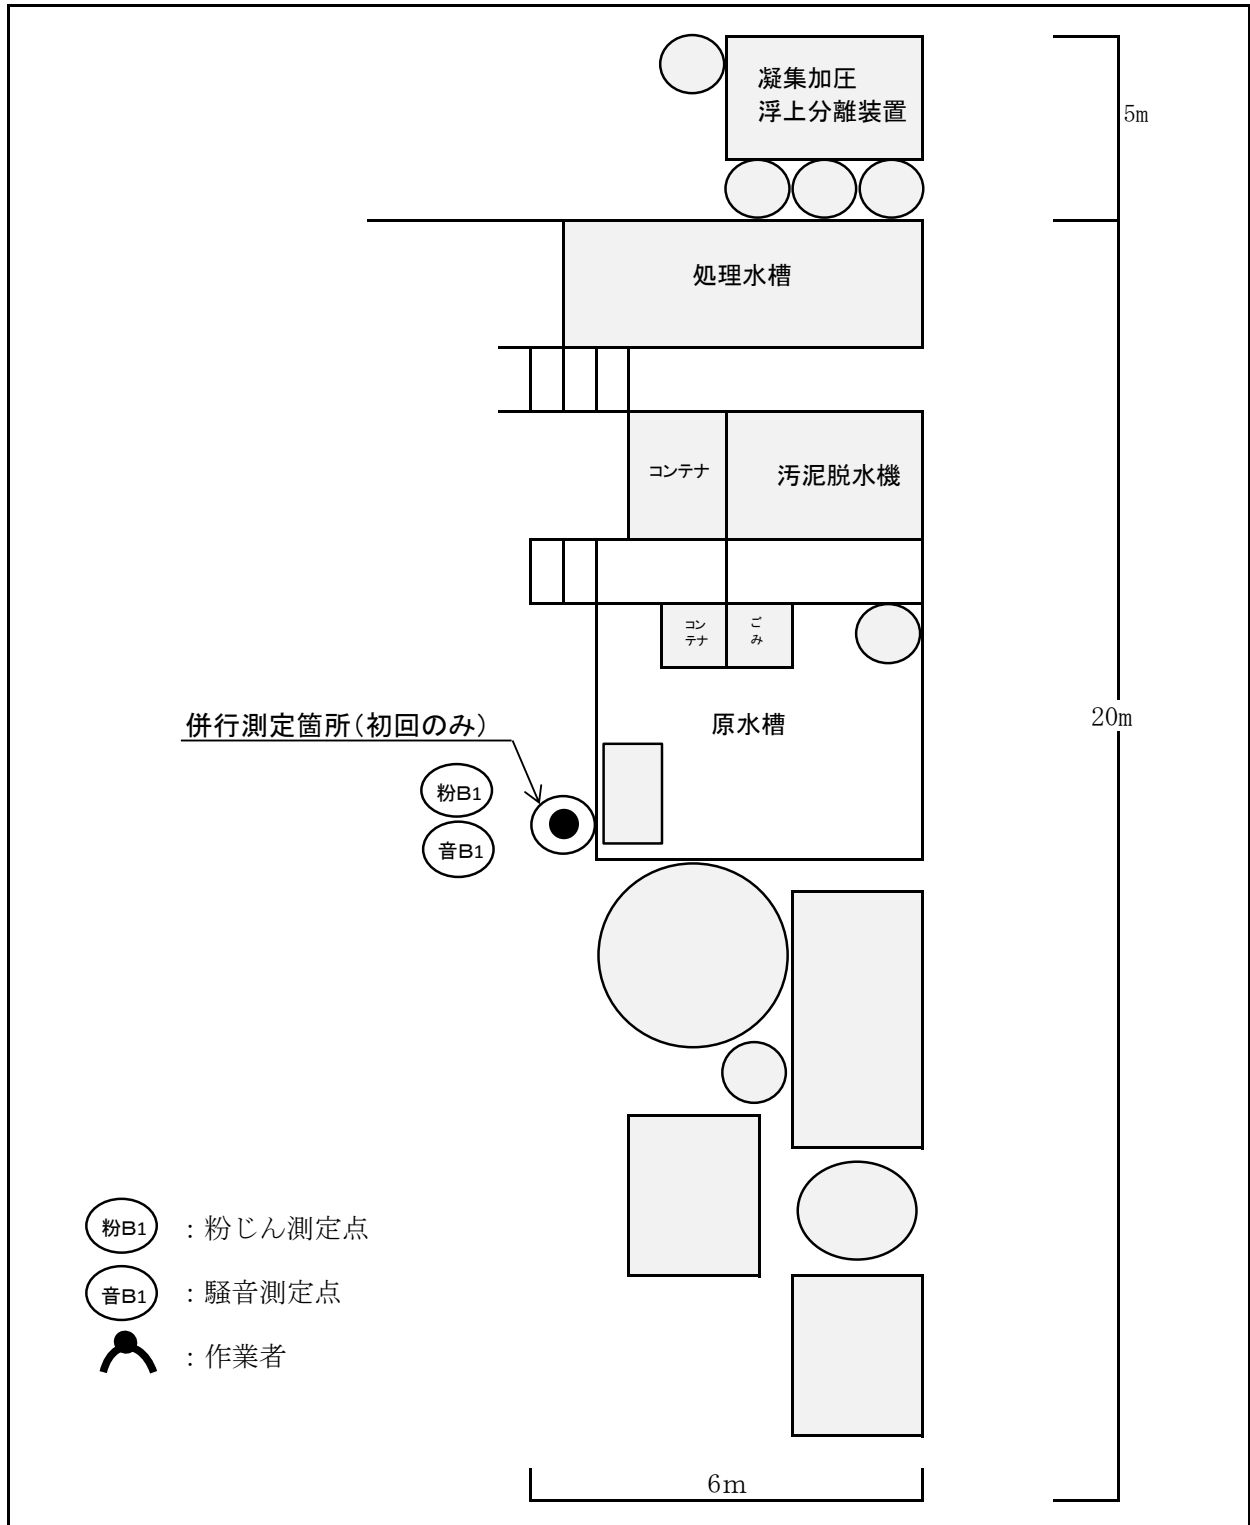
測定場所	水処理施設		測定日	2020年11月12日		
天候	晴れ	気温(℃)	8.0	湿度(%)	64	
<b>【粉じん】</b>	測定時刻		C P M	K 値	粉じん濃度 (mg/m <sup>3</sup> )	
粉B1	10:29	～ 10:39	12.4	0.00082	0.010	
粉B2	-	～ -	-		-	
<b>【騒音】</b>	測定時刻		等価騒音レベル(d B)	備考 粉じん:作業環境測定基準(4μm50%カット)測定値		
音B1	10:29	～ 10:39	68.0			
音B2	-	～ -	-

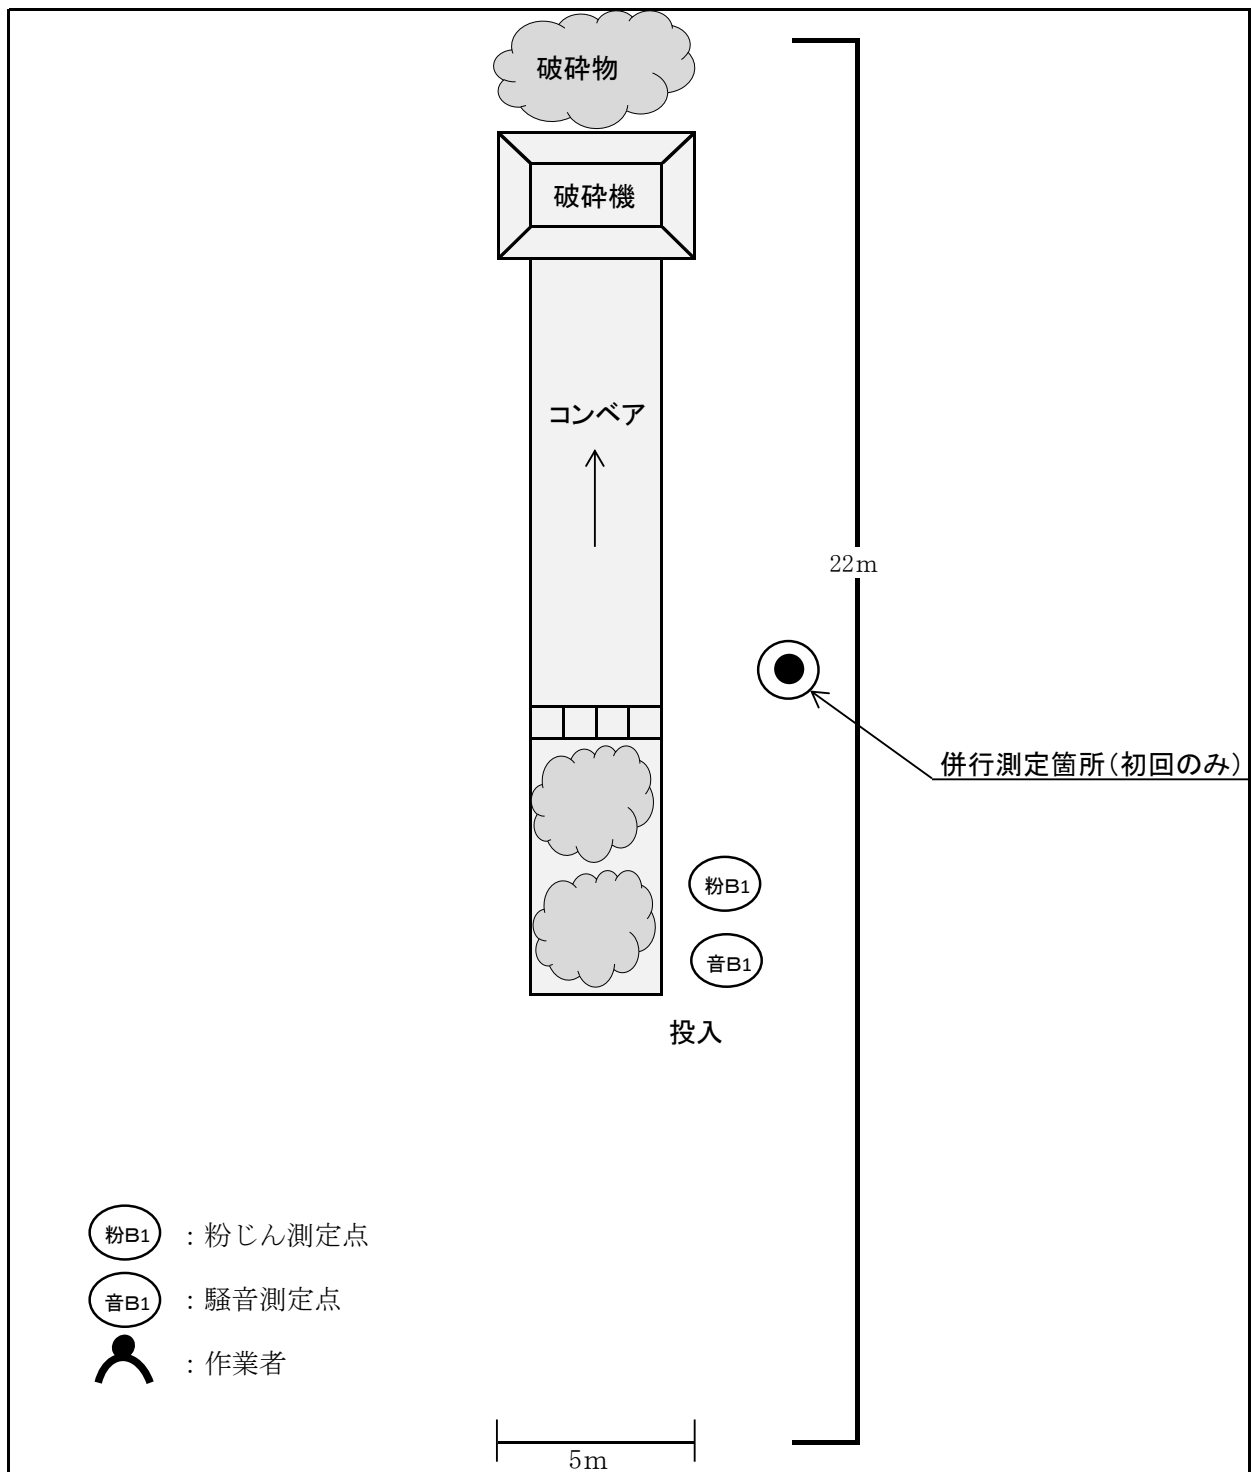
測定場所	投入口		測定日	2020年11月12日	
天候	晴れ	気温(°C)	10.0	湿度(%)	48
<b>【粉じん】</b>	測定時刻		C P M	K 値	粉じん濃度 (mg/m <sup>3</sup> )
粉B1	10:03	～ 10:13	29.8	0.0026	0.077
粉B2	-	～ -	-		-
<b>【騒音】</b>	測定時刻		等価騒音レベル(d B)	備考 粉じん:作業環境測定基準(4μm50%カット)測定値 ※施設の稼働なし 騒音:周辺施設(新設)の影響あり	
音B1	10:03	～ 10:13	62.9		
音B2	-	～ -	-

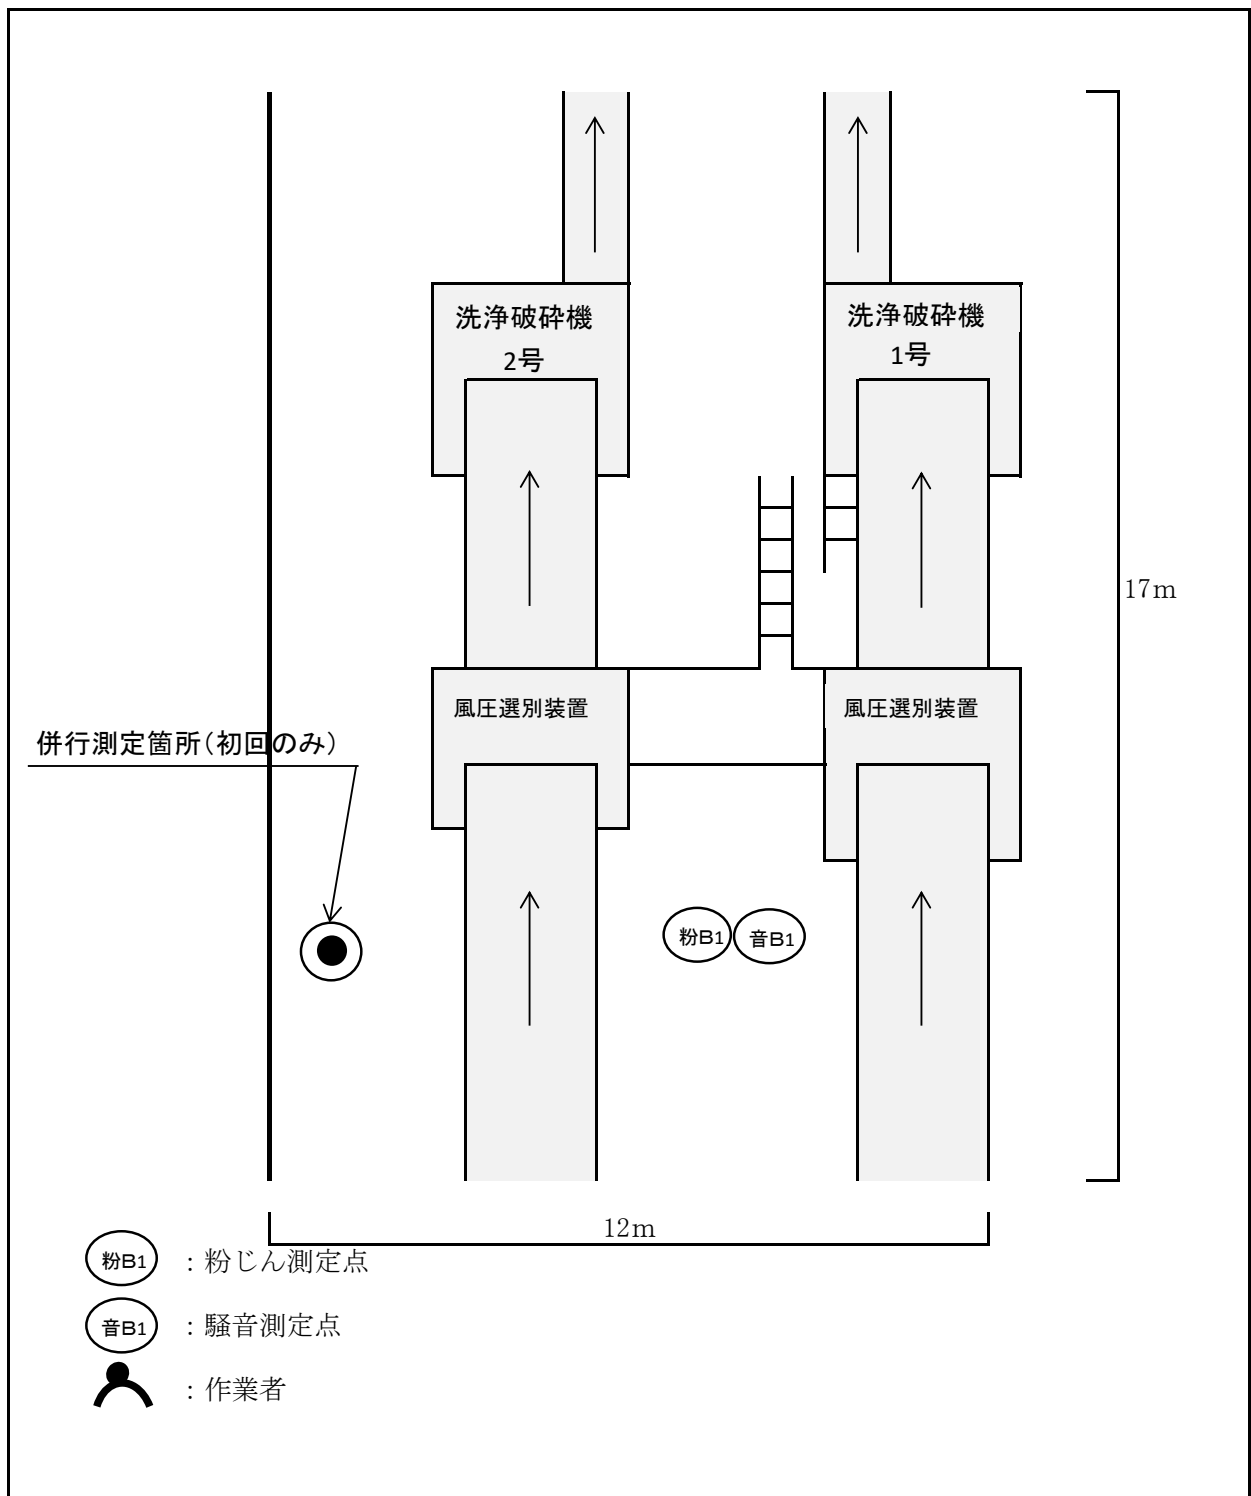
測定場所	洗浄破碎機		測定日	2020年11月12日		
天候	晴れ	気温(°C)	9.9	湿度(%)	51	
<b>【粉じん】</b>	測定時刻		C P M	K 値	粉じん濃度 (mg/m <sup>3</sup> )	
粉B1	10:16	～ 10:26	30.5	0.0025	0.076	
粉B2	-	～ -	-		-	
<b>【騒音】</b>	測定時刻		等価騒音レベル(d B)	備考 粉じん:作業環境測定基準(4μm50%カット)測定値		
音B1	10:16	～ 10:26	74.2	※施設の稼働なし		
音B2	-	～ -	-	騒音:周辺施設(新設)の影響あり

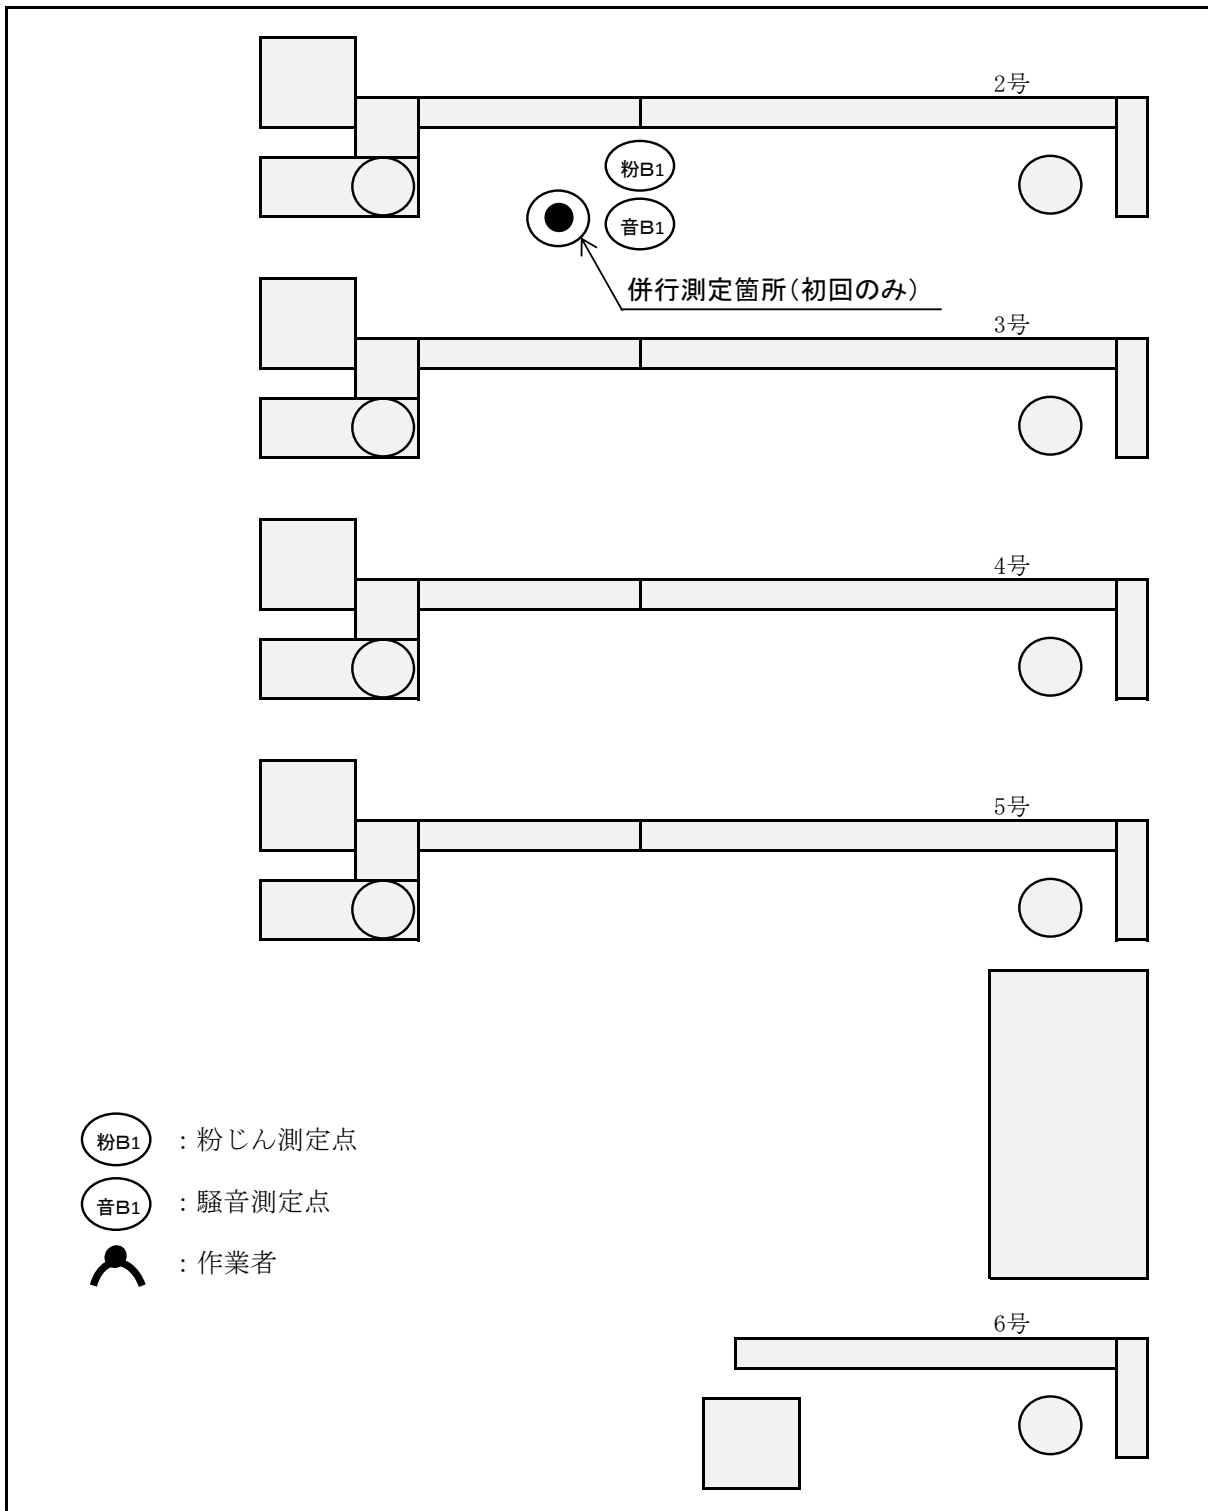
測定場所	造粒機		測定日	2020年11月12日		
天候	晴れ	気温(°C)	7.2	湿度(%)	63	
<b>【粉じん】</b>	測定時刻		C P M	K 値	粉じん濃度 (mg/m <sup>3</sup> )	
粉 B1	10:41	～ 10:51	18.7	0.00055	0.010	
粉 B2	-	～ -	-		-	
<b>【騒音】</b>	測定時刻		等価騒音レベル(d B)	備考 粉じん:作業環境測定基準(4μm50%カット)測定値		
音 B1	10:41	～ 10:51	63.7	※施設の稼働なし		
音 B2	-	～ -	-

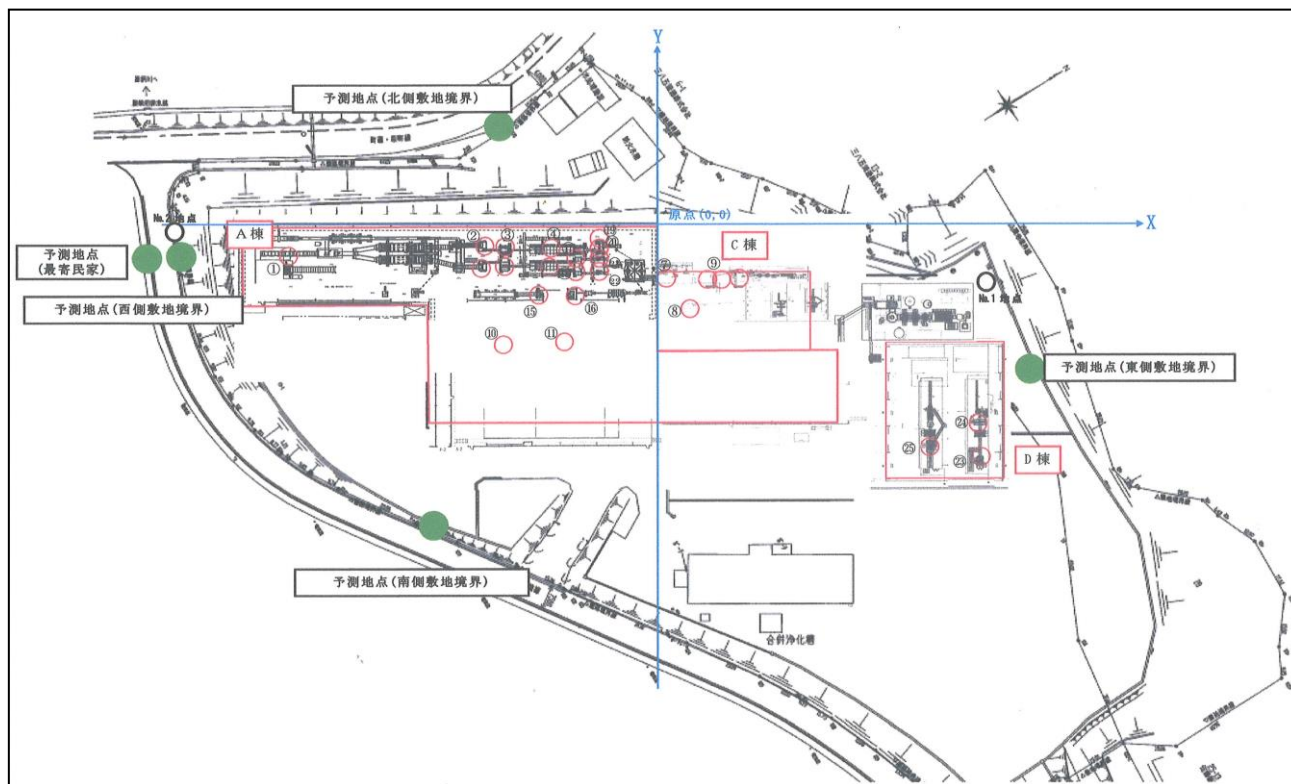
測定点	粉じん						
	測定時刻	C P M	K 値	粉じん濃度 (mg/m <sup>3</sup> )	気温(°C) 湿度 (%)	風向 風速(m/s)	備考
北側 敷地境界	10:33~10:43	15.3	0.0016	0.024	11.3 53	- -	
東側 敷地境界	10:52~11:02	21.0	0.0092	0.19	14.2 40	北東 0.8	
南側 敷地境界	10:01~10:11	17.7	0.012	0.21	13.3 45	- -	
西側 敷地境界	10:16~10:26	18.3	0.0095	0.011	11.4 52	東 0.6

測定点	測定時刻	騒音レベル L <sub>aeq</sub> (dB)	振動レベル L <sub>10</sub> (dB)	気温(°C) 湿度 (%)	風向 風速(m/s)	備考
北側 敷地境界	10:33~10:43	56.7	32.1	11.3 53	- -	隣接道路、通行車両の影響あり
東側 敷地境界	10:52~11:02	64.1	42.9	14.2 40	北東 0.8	
南側 敷地境界	10:01~10:11	56.6	40.8	13.3 45	- -	高速道路及び隣接道路の影響あり
西側 敷地境界	10:16~10:26	56.3	37.1	11.4 52	東 0.6	高速道路及び隣接道路の影響あり
